# Liste de dispositifs de surveillance découverts

Ears and eyes

avril 2022

Cette liste est éditée par le groupe autonome « Ears and eyes », dans le but de rassembler des informations à propos des dispositifs de surveillance physiques (microphones cachés, caméras, balises GPS...) dissimulés par les agences de maintien de l'ordre et les agences de renseignement pour surveiller des personnes ou des groupes pratiquant des actions subversives. Sur notre site web vous trouverez les dernières versions de ce document, ainsi que des photos haute résolution de beaucoup des dispositifs recensés ici.

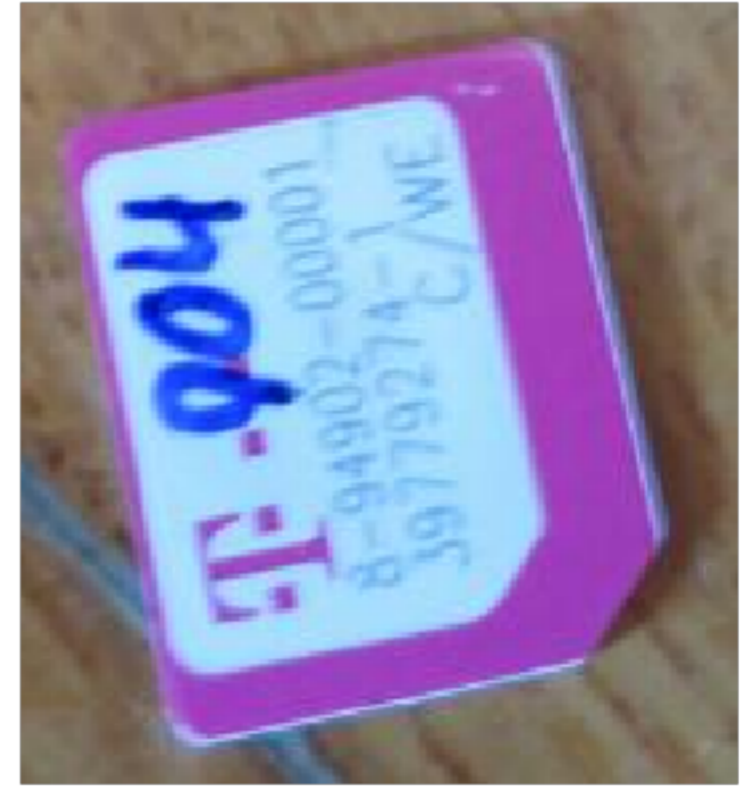
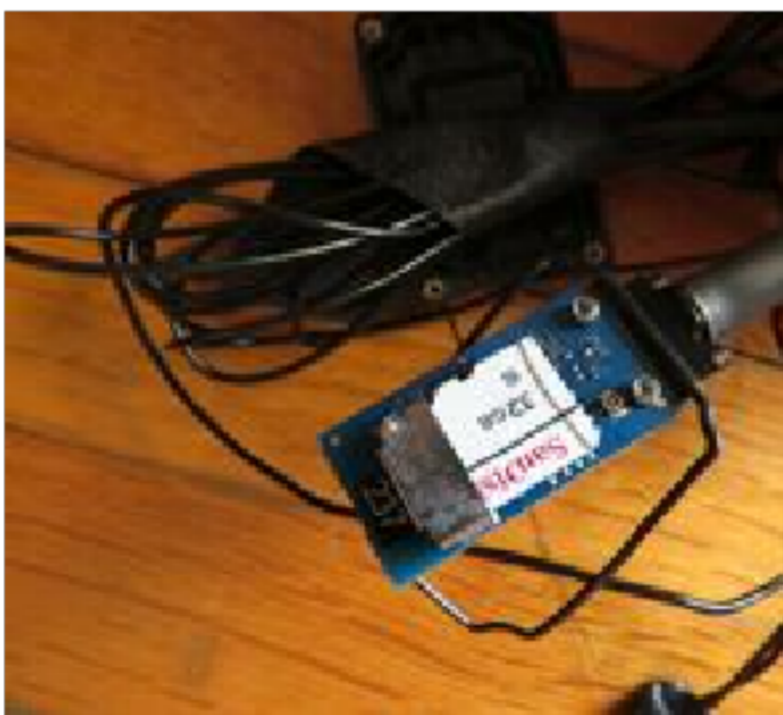
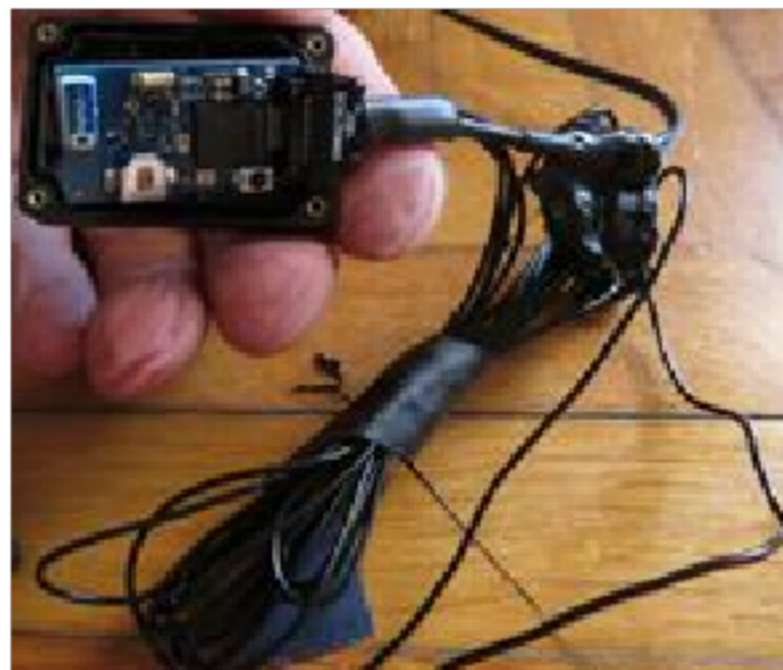
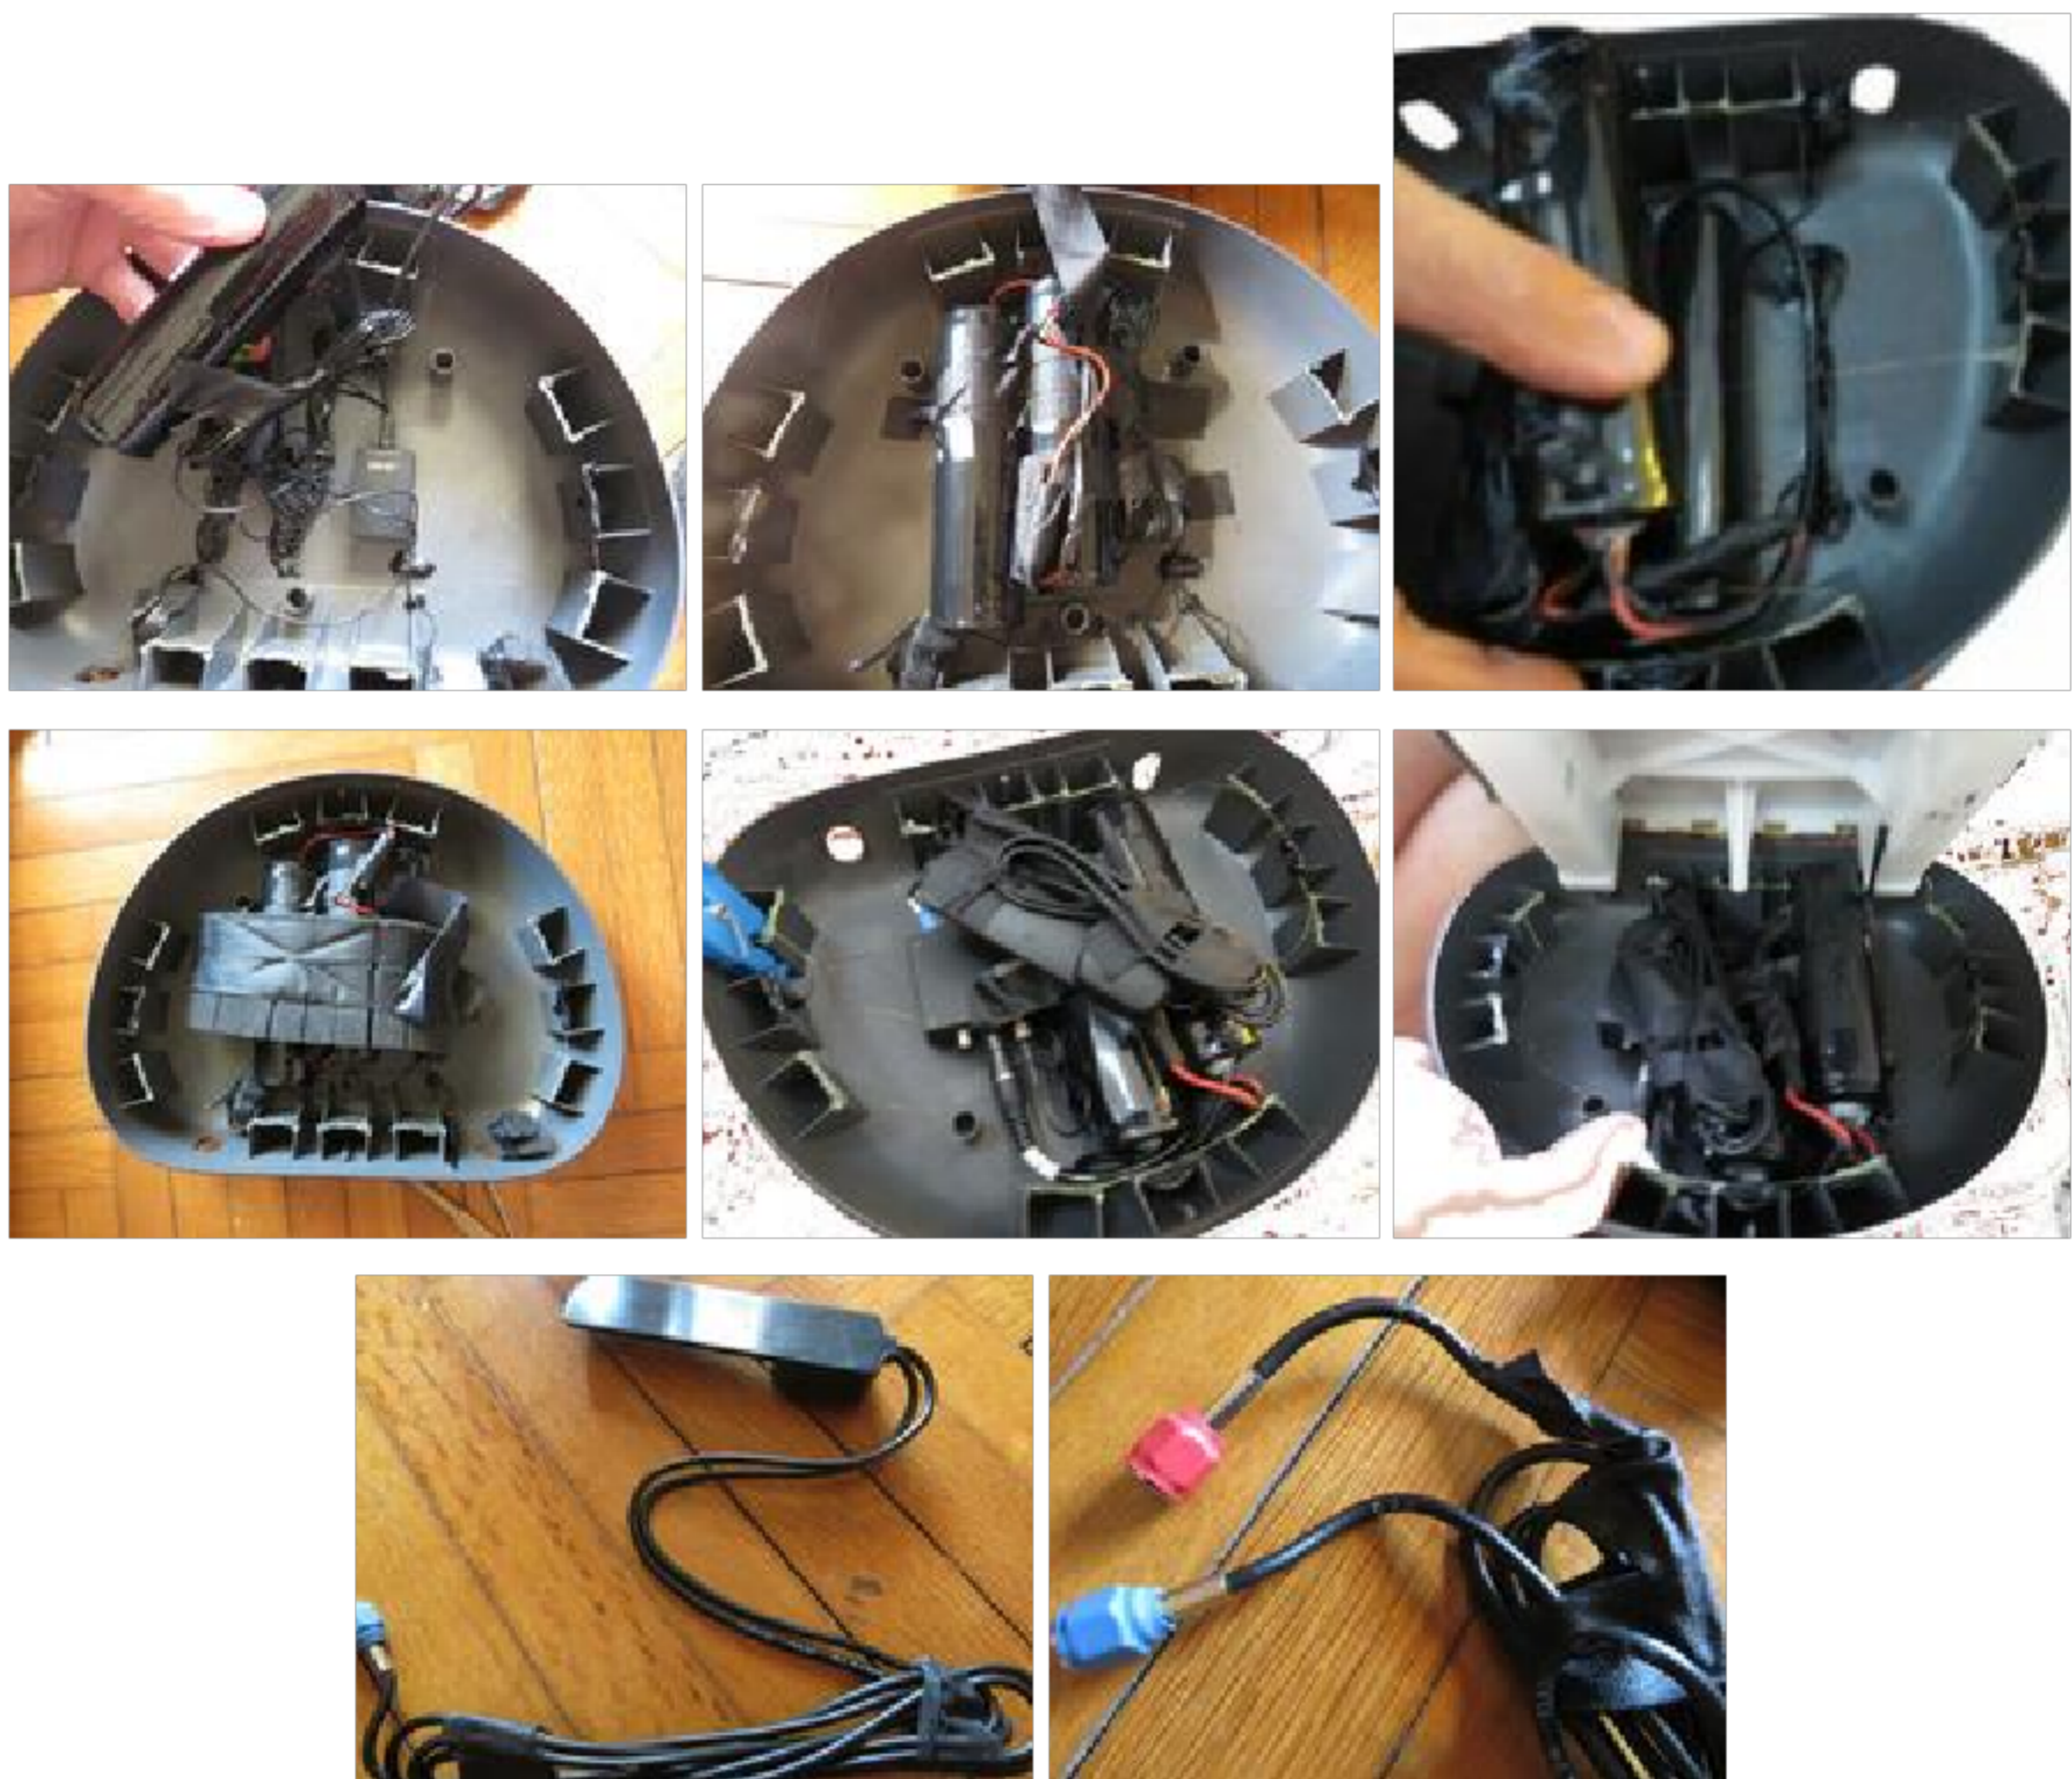
2: les deux batteries du dispositif d'écoute ; 4: les micros connectés au dispositif d'écoute ; 6: dispositif d'écoute démonté ; 7: carte SD

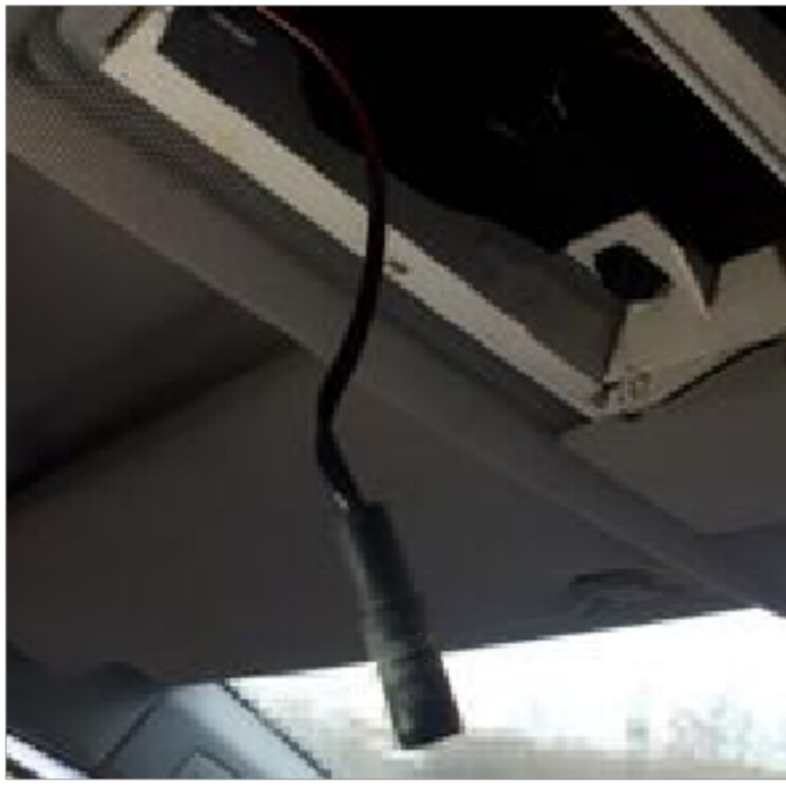
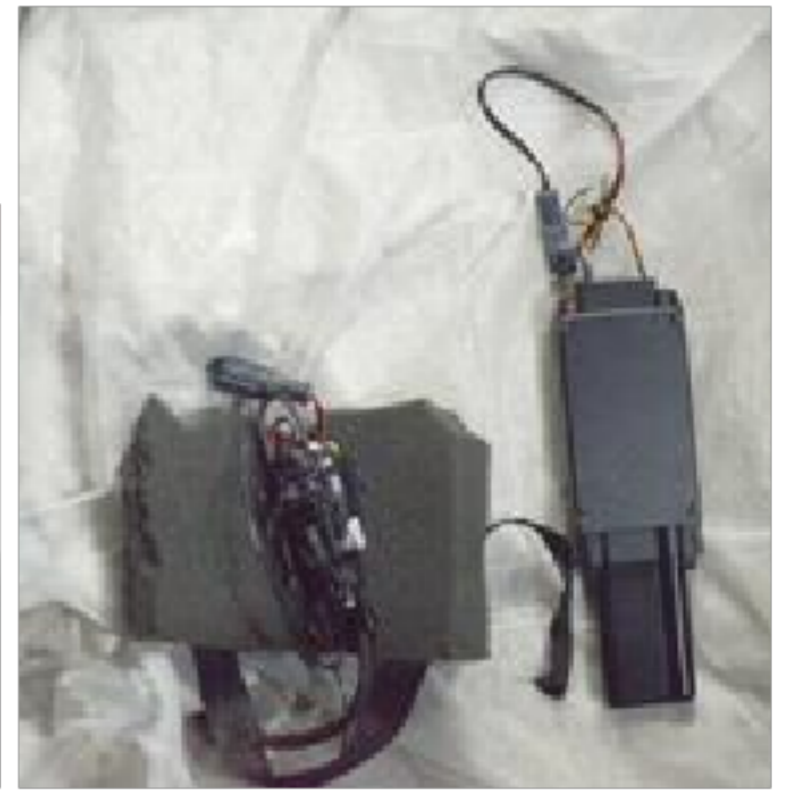
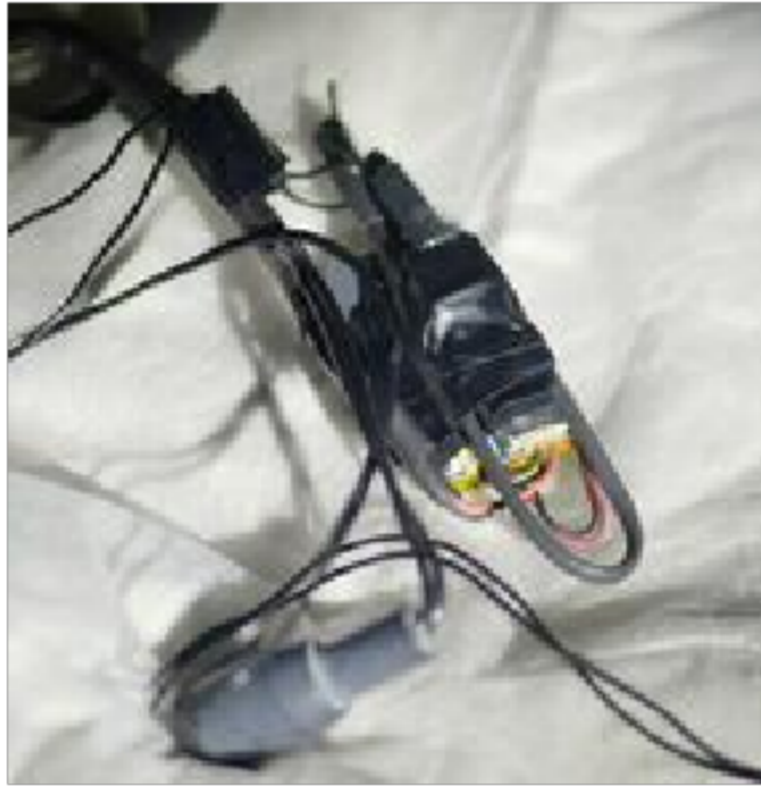
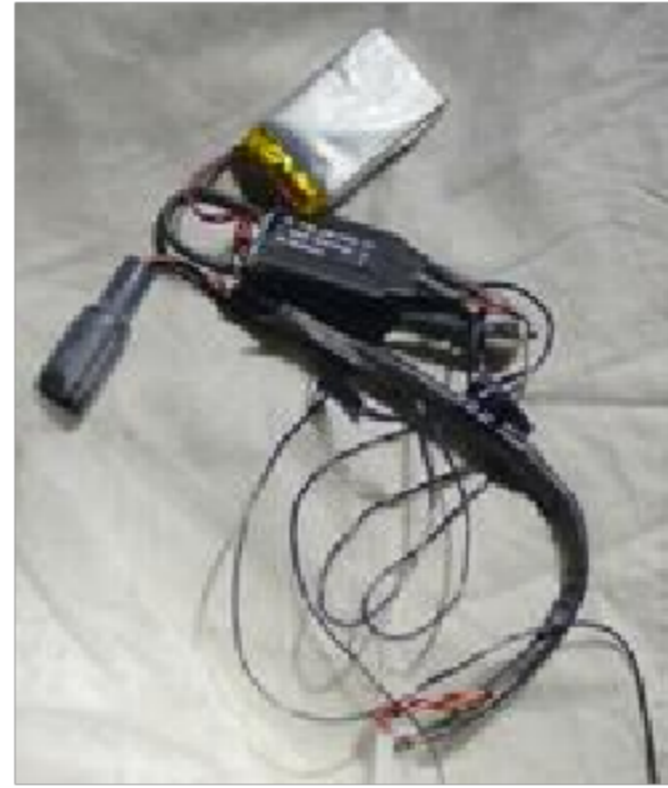
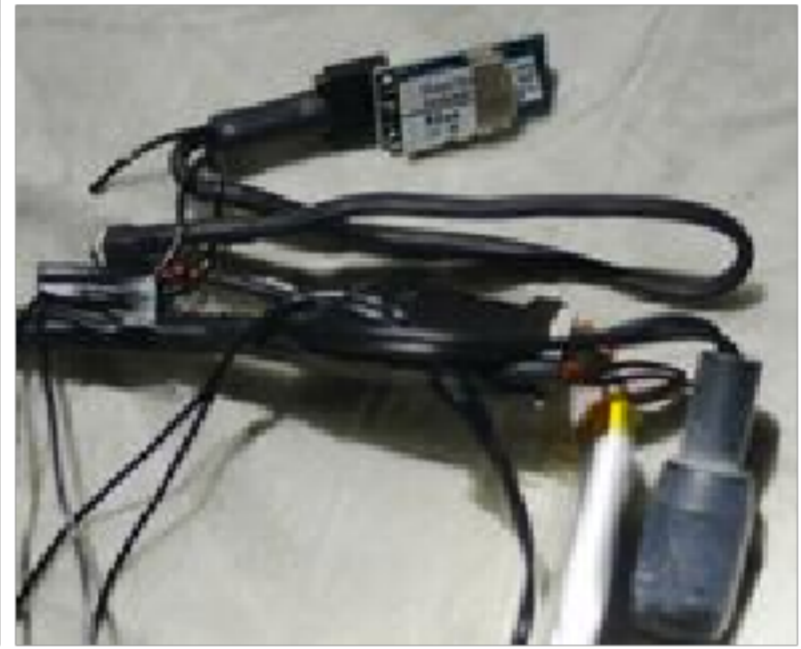
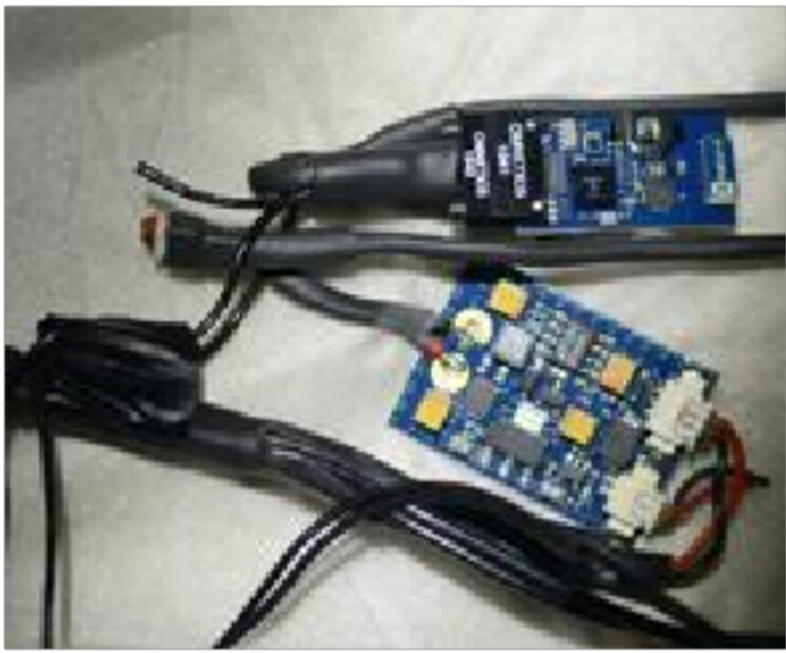
Une **balise GPS** et un **dispositif d'enregistrement audio** sont retrouvés dans une voiture. Ils sont situés **derrière un revêtement du plafonnier avant**. Ils sont reliés entre eux par un câble électrique et alimentés par l'alimentation du plafonnier arrière. La balise GPS contient, entre autres, un récepteur GPS « u-blox MAX-M8 », un slot pour cartes avec une carte microSD de 16 Go, une puce de téléphonie mobile « u-blox LISA-U230 » avec une carte SIM Telekom, ainsi qu'un module d'antenne tripolaire amovible. Le dispositif d'enregistrement audio contient un convertisseur de tension, une batterie lithium-ion de 3,7 V et 550 mAh et un petit circuit imprimé, qui contient lui-même une carte microSD de 32 Go et l'antenne « NN01-104 » produite par l'entreprise Ignion (anciennement Fractus). Le dispositif d'enregistrement audio est relié au microphone, déjà existant, du kit mains libres, qui se trouve derrière un cache au-dessus du rétroviseur.

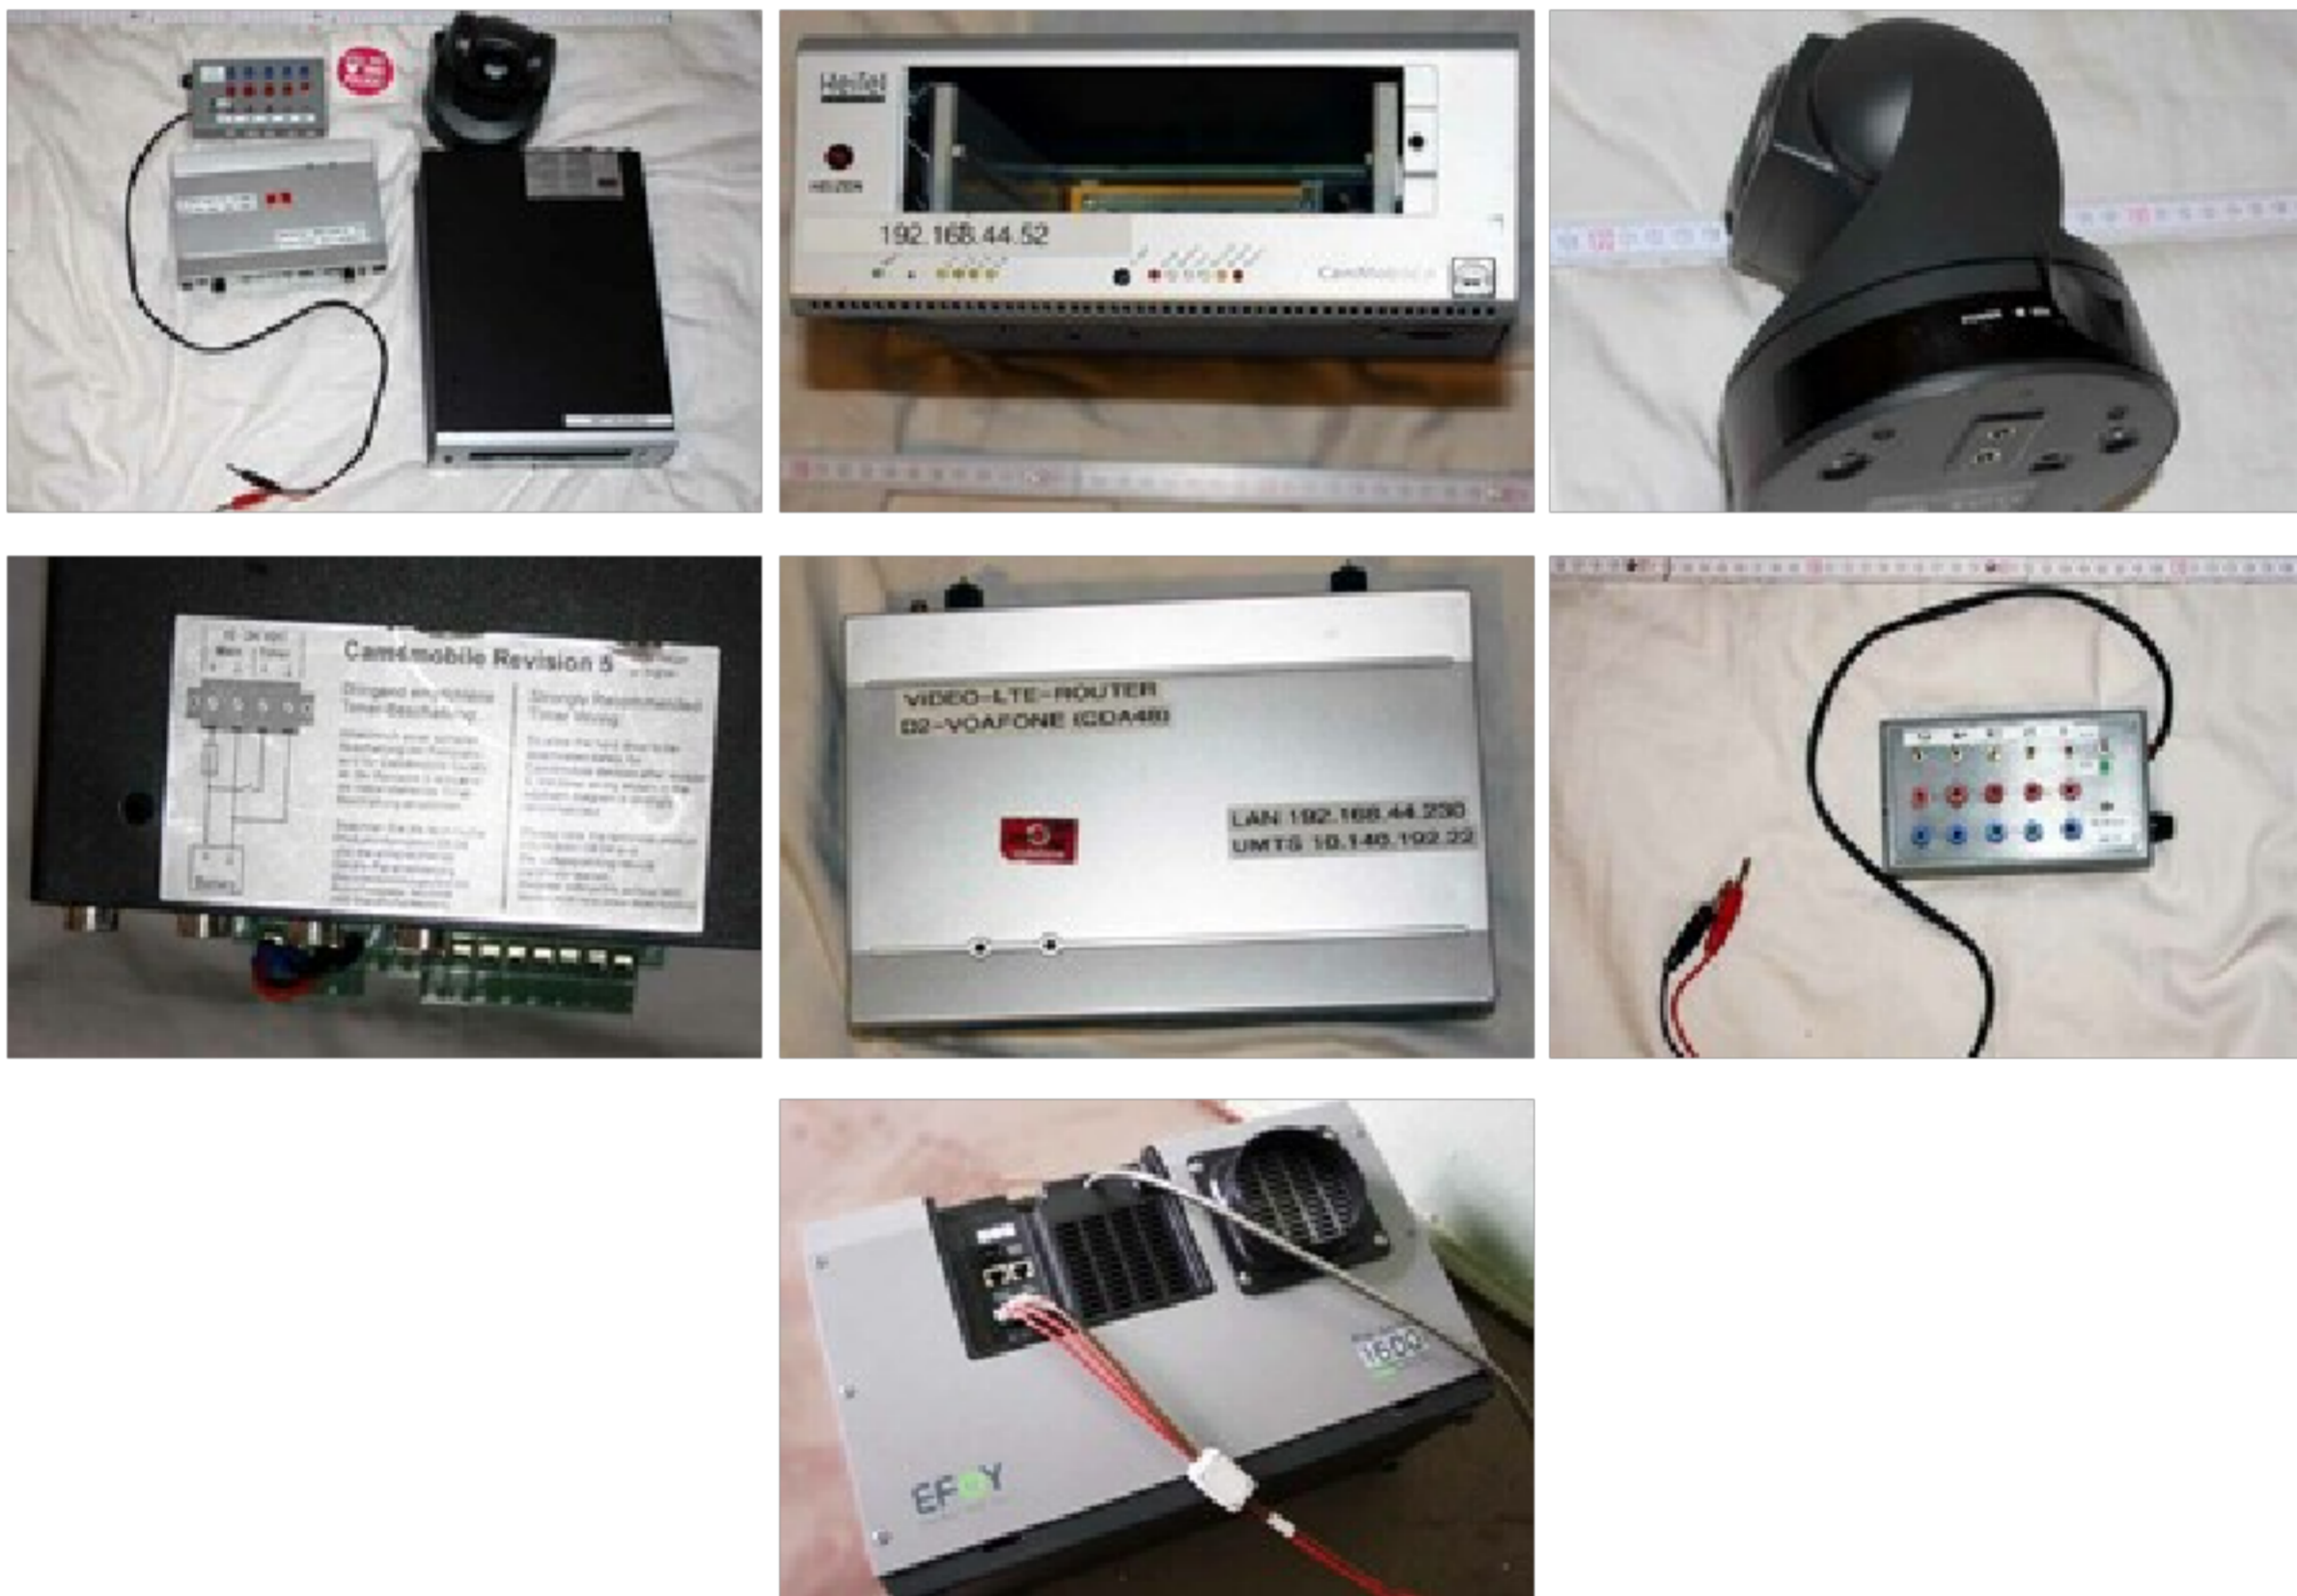
Un **dispositif de surveillance vidéo** est découvert dans le quartier de Connewitz à Leipzig. Il est situé **au premier étage d'une maison vacante**. Il contient une caméra pivotante qui est reliée à un enregistreur avec disque dur et peut être contrôlée via une connexion mobile LTE, et une pile pour alimenter le dispositif. Par une fenêtre, la caméra a vue sur le trottoir, plusieurs entrées d'immeubles et plusieurs fenêtres d'appartements. Le dispositif ne peut pas être vu de l'extérieur, les diodes lumineuses ont été spécialement masquées.

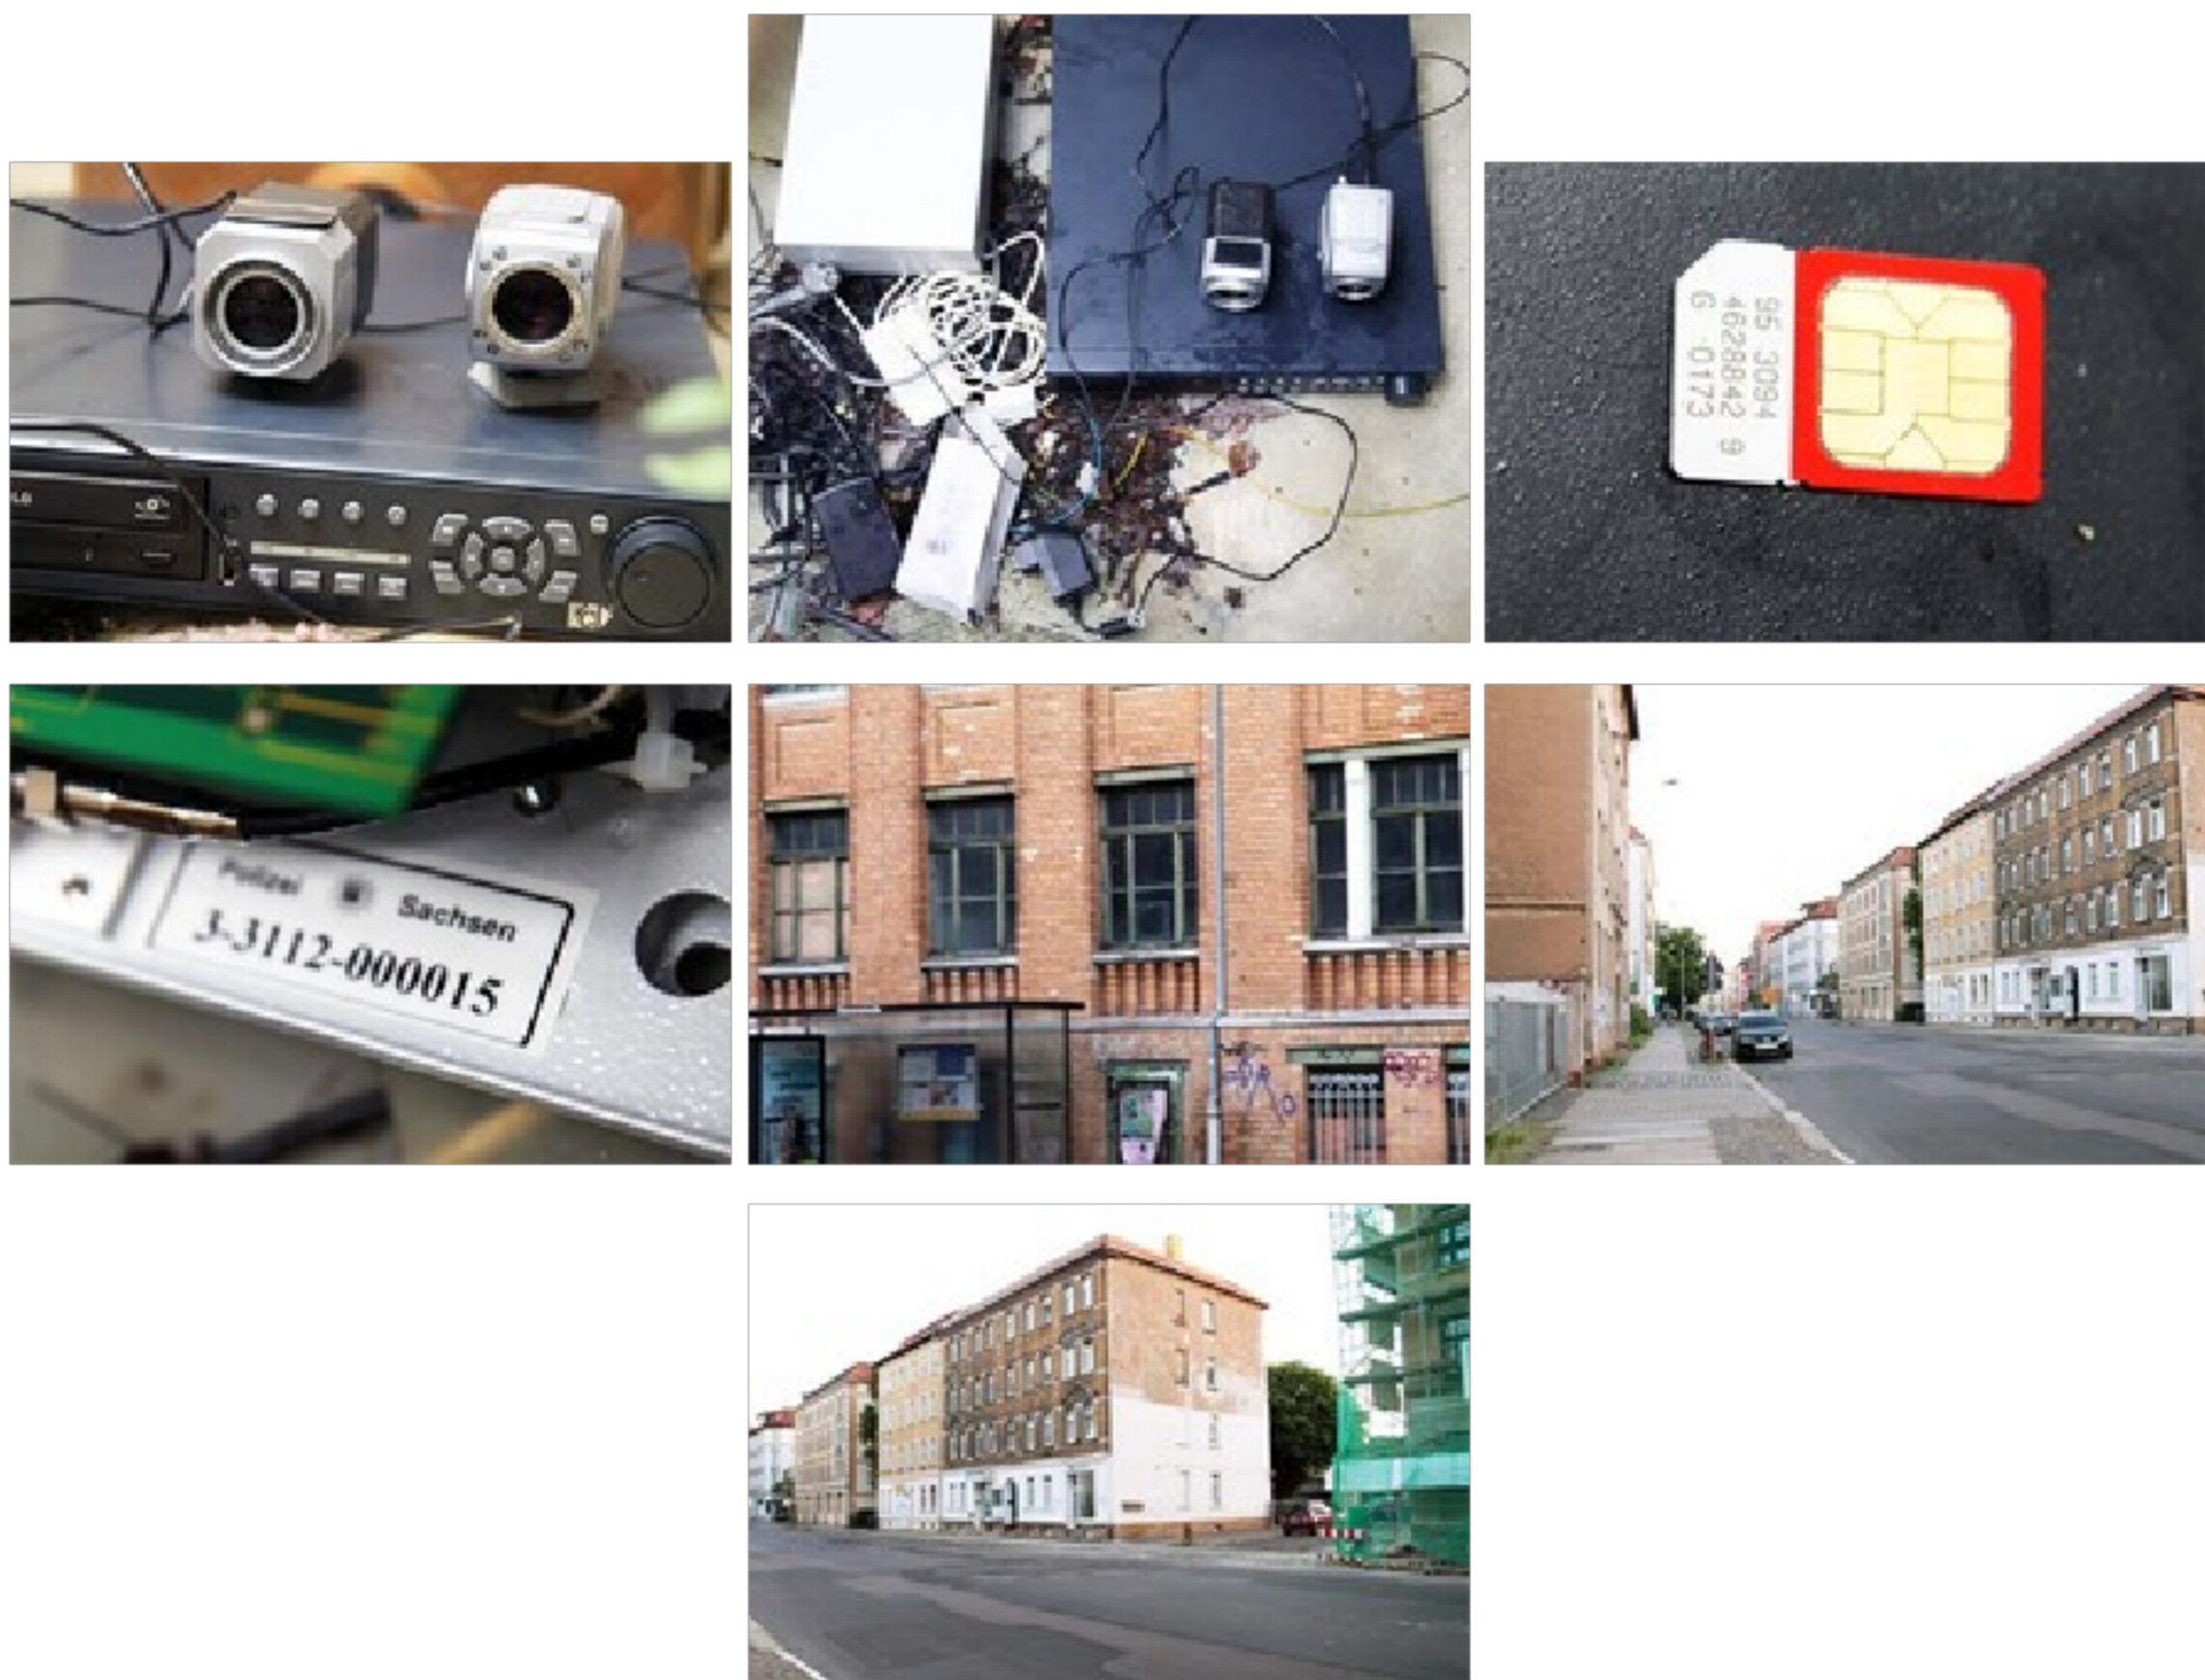
Un **dispositif de surveillance vidéo** est découvert dans le quartier de Plagwitz à Leipzig. Il est situé **au premier étage d'une maison vacante**. Il contient des caméras montées sur des trépieds, qui filment l'espace public à travers les fenêtres.

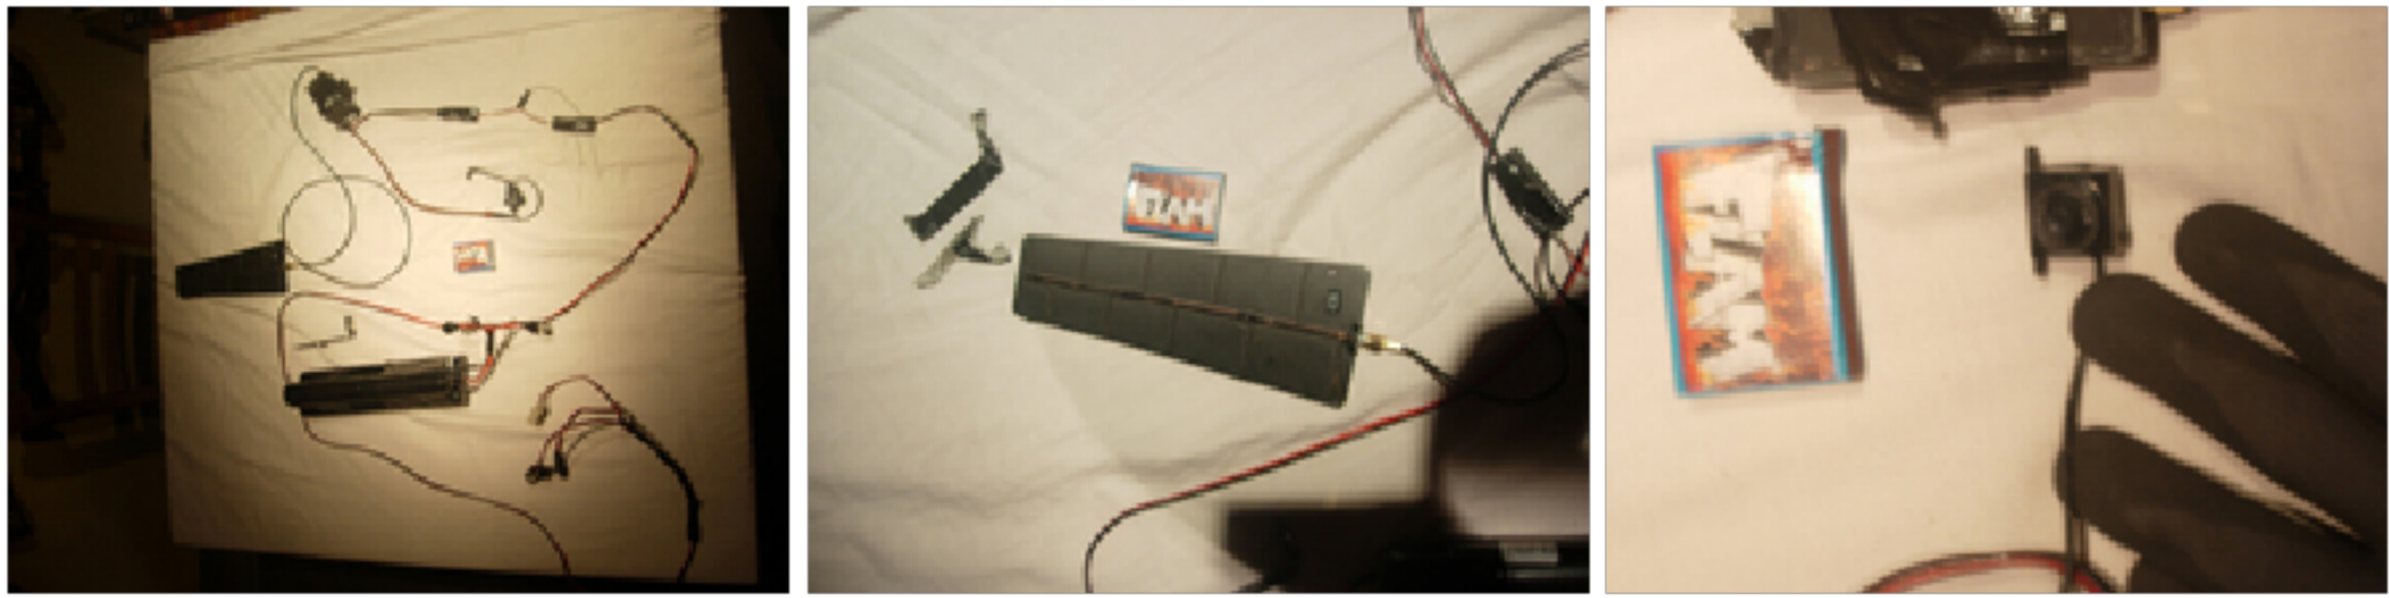
Une **caméra** est retrouvée chez deux anarchistes. Le dispositif est placé **dans la cuisine, derrière une petite grille de ventilation**. Il est constitué d'une caméra, reliée à une batterie plutôt grande composée de 3 tubes de 4 batteries de 14,4 volts. La batterie se trouve derrière l'évier. Entre la batterie et le reste du dispositif, se trouve ce qui semble être un interrupteur, manipulable à distance. Le caméra est reliée à une petite boîte noire, servant d'encodeur. Cet encodeur, type « Micro View Lock » (Ovations Systems) est à son tour relié à ce qui pourrait être une antenne pour transmettre les images sur 1,4 Ghz. Il n'y a donc pas de carte SIM. La caméra est pointée vers la table de la cuisine. On ne sait si elle comporte aussi un micro. Le caméra est fixée avec des éléments magnétiques. Sur quasi tous les éléments, des autocollants « CS » sont apposés. « CS » correspond en effet au code du magasin du Service Logistique de la Police Fédérale.

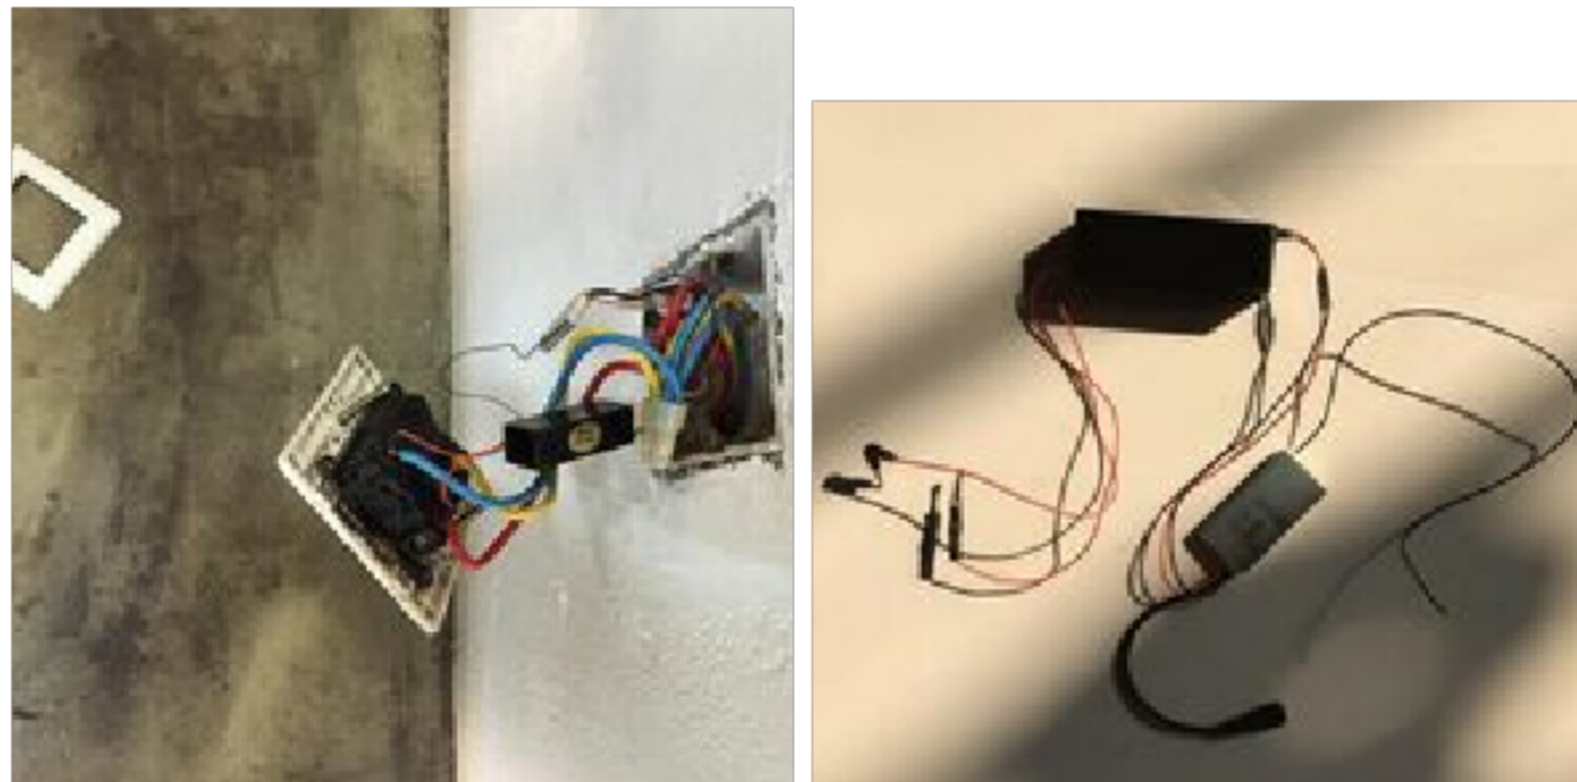
Des **dispositifs d'écoute** sont retrouvés dans la maison d'un activiste. Ils sont cachés **dans des prises électriques**.

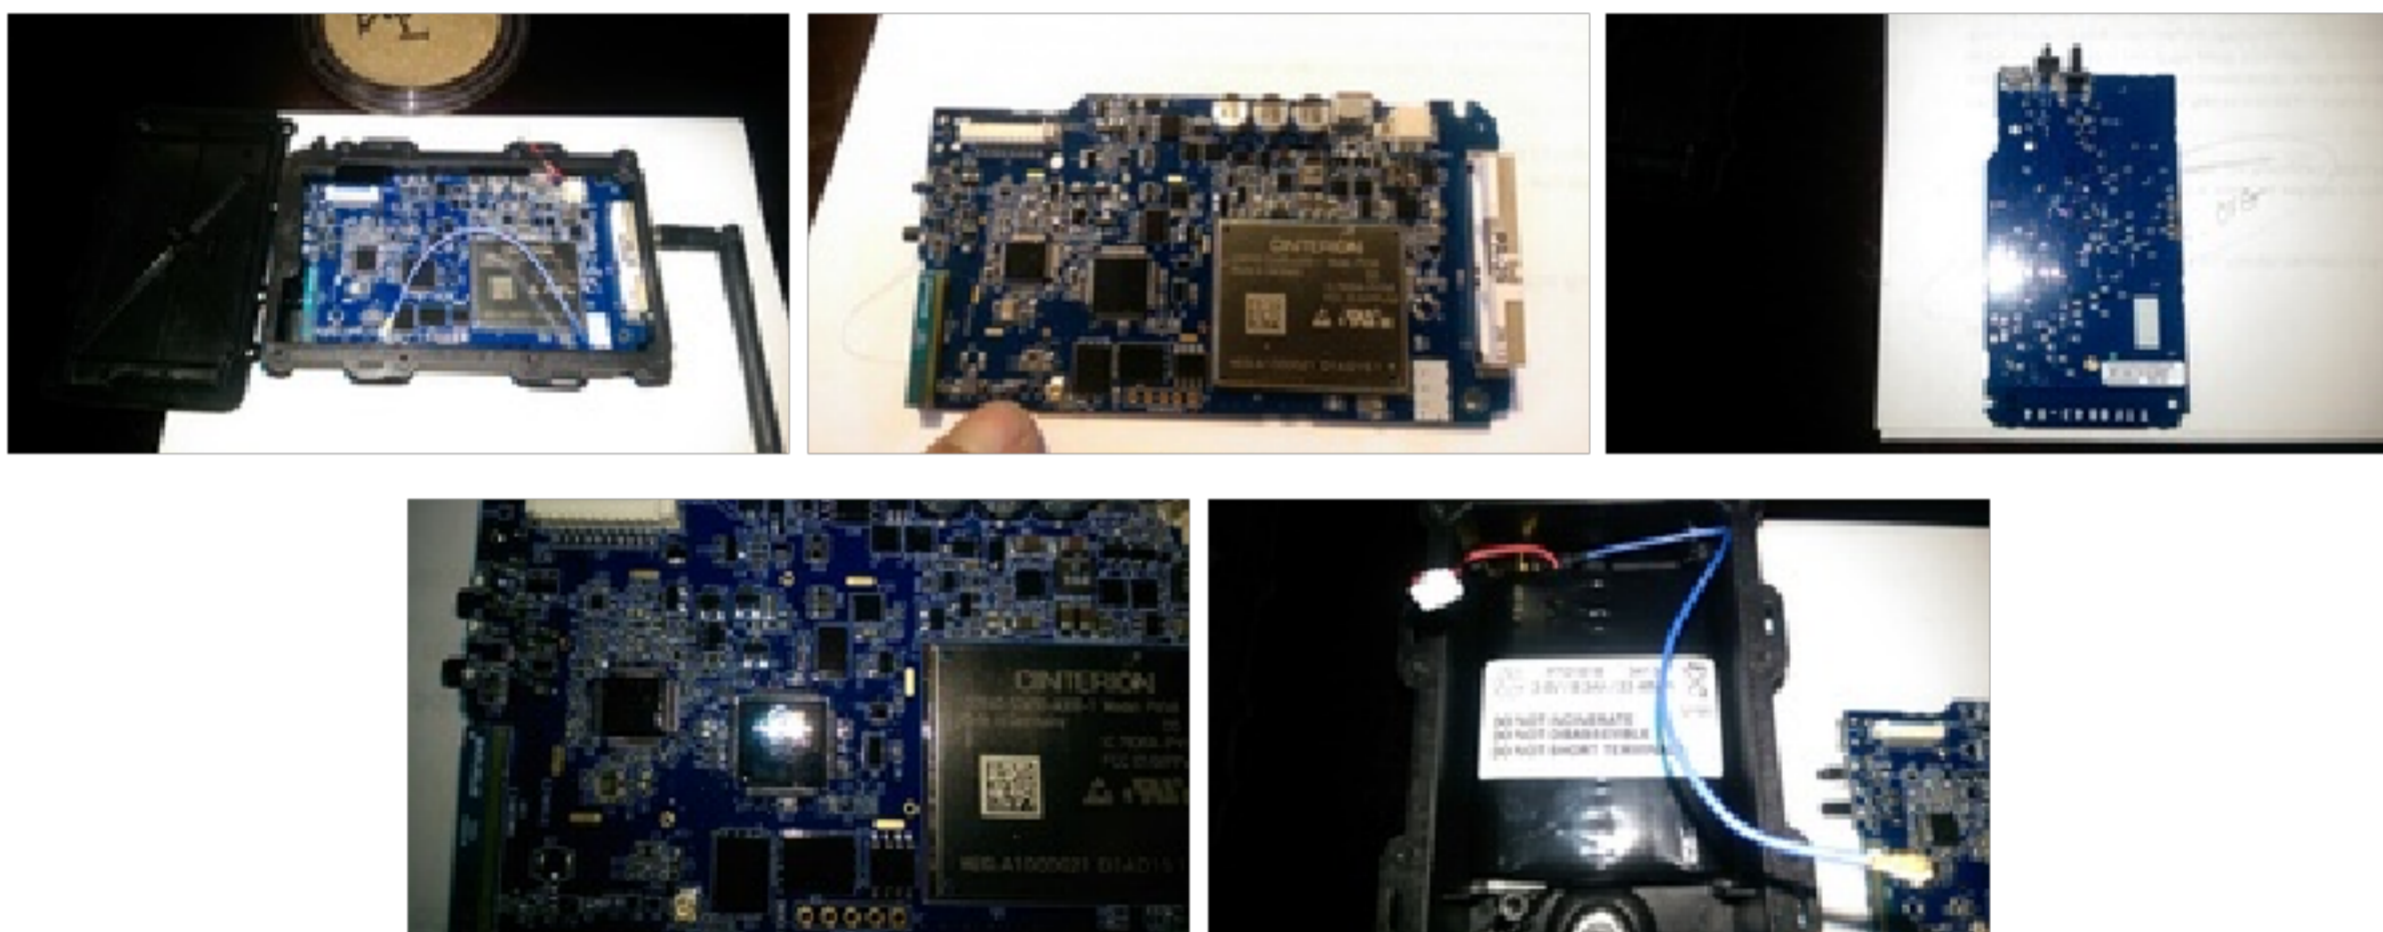
Un **dispositif de surveillance par localisation** est retrouvé sur un camion. Il est **attaché avec un aimant au châssis du camion**.
