# Liste de dispositifs de surveillance découverts

Ears and eyes

avril 2022

Cette liste est éditée par le groupe autonome « Ears and eyes », dans le but de rassembler des informations à propos des dispositifs de surveillance physiques (microphones cachés, caméras, balises GPS...) dissimulés par les agences de maintien de l'ordre et les agences de renseignement pour surveiller des personnes ou des groupes pratiquant des actions subversives. Sur notre site web vous trouverez les dernières versions de ce document, ainsi que des photos haute résolution de beaucoup des dispositifs recensés ici.

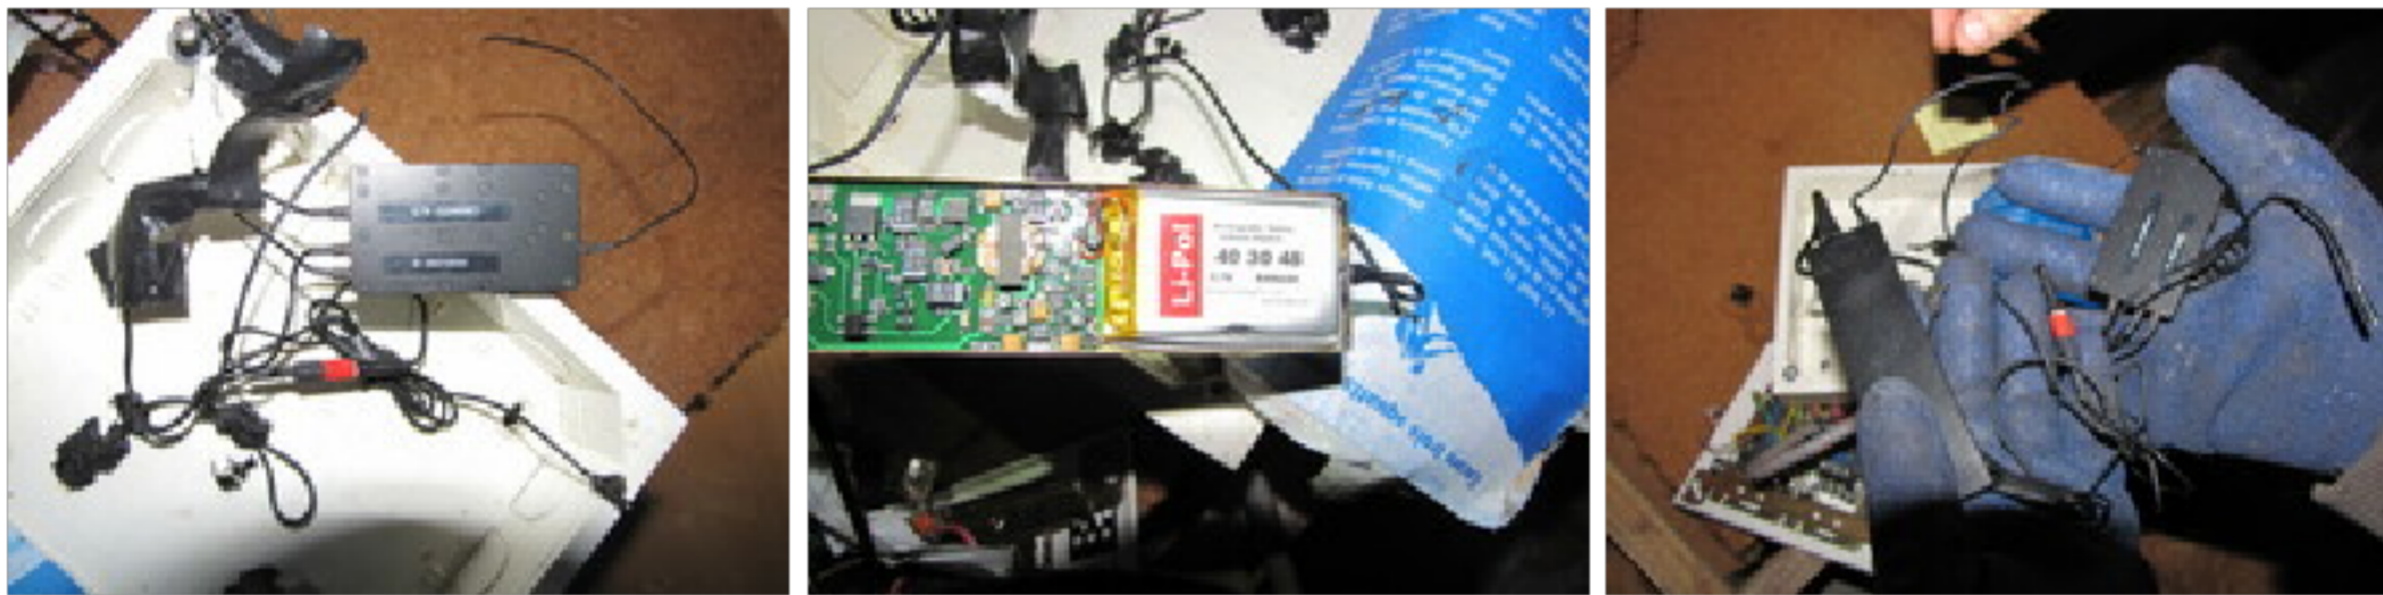
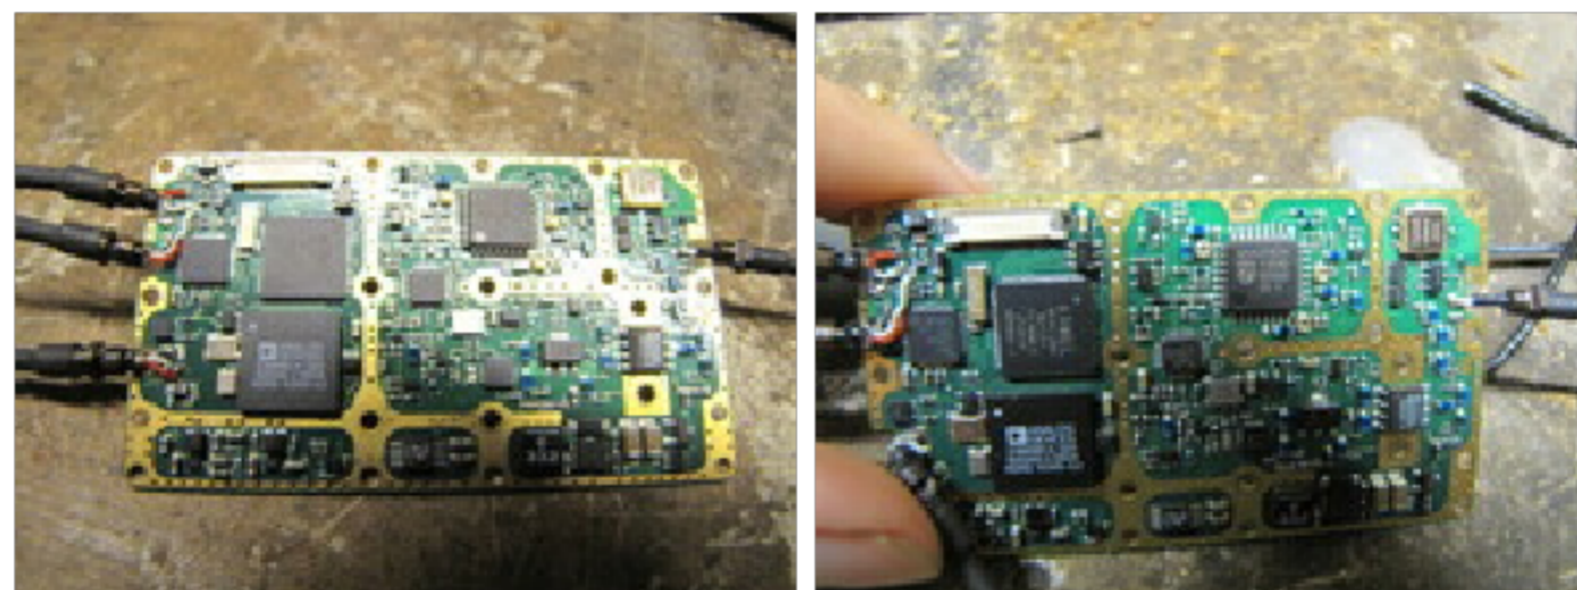
Un **micro** est retrouvé au squat Awhanee. Il est situé **dans une multiprise**. L'appareil contient un circuit imprimé et une batterie. Il semble que l'appareil ait été installé durant une perquisition plus tôt dans le mois.

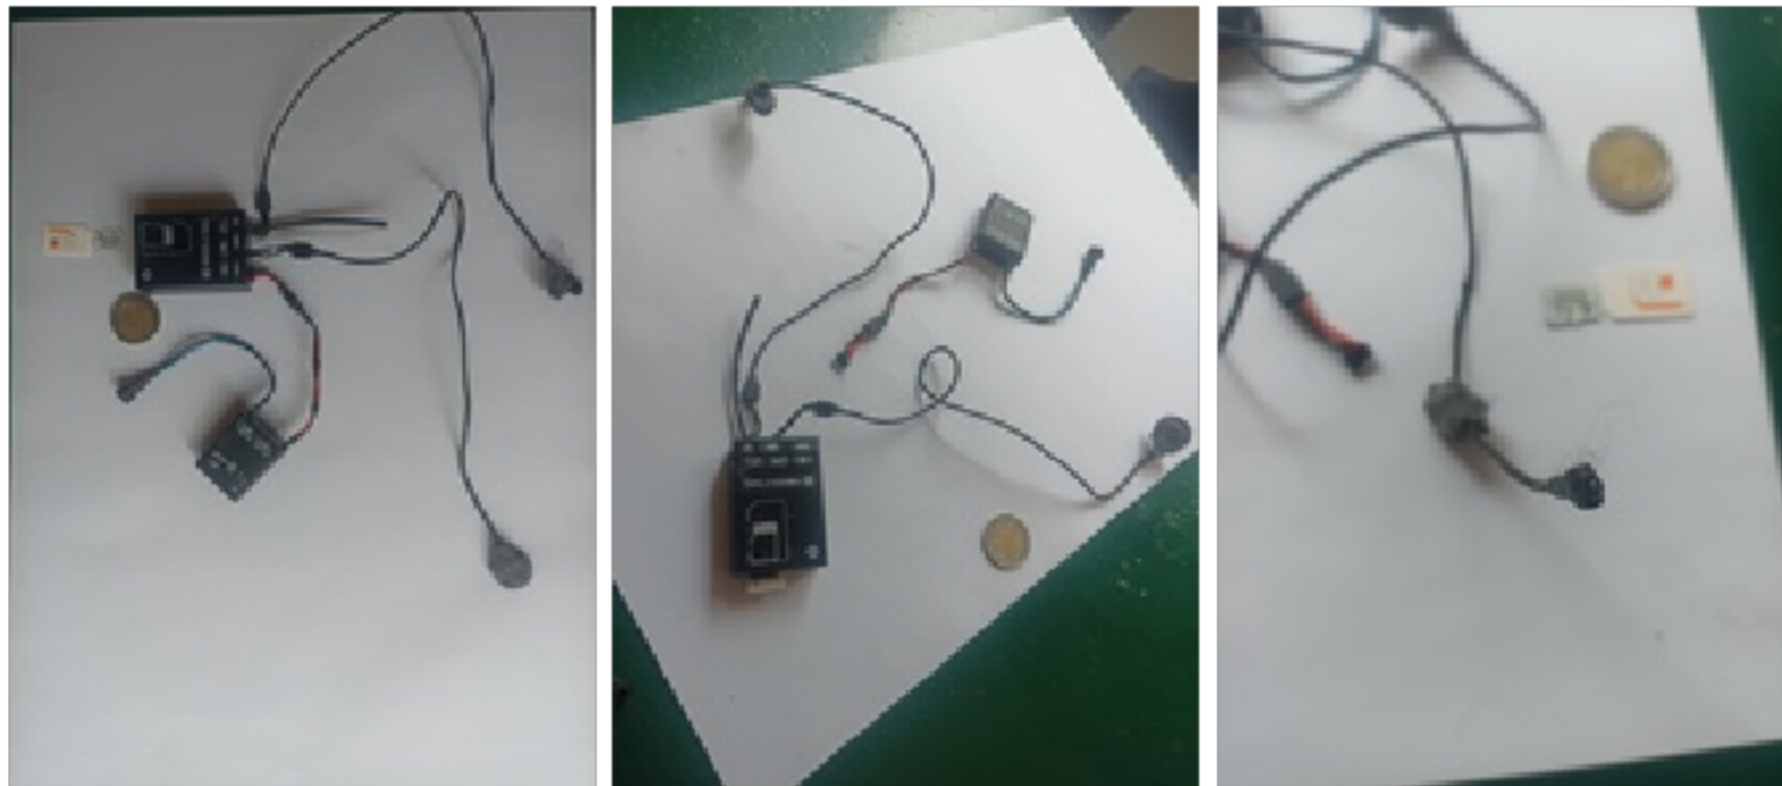
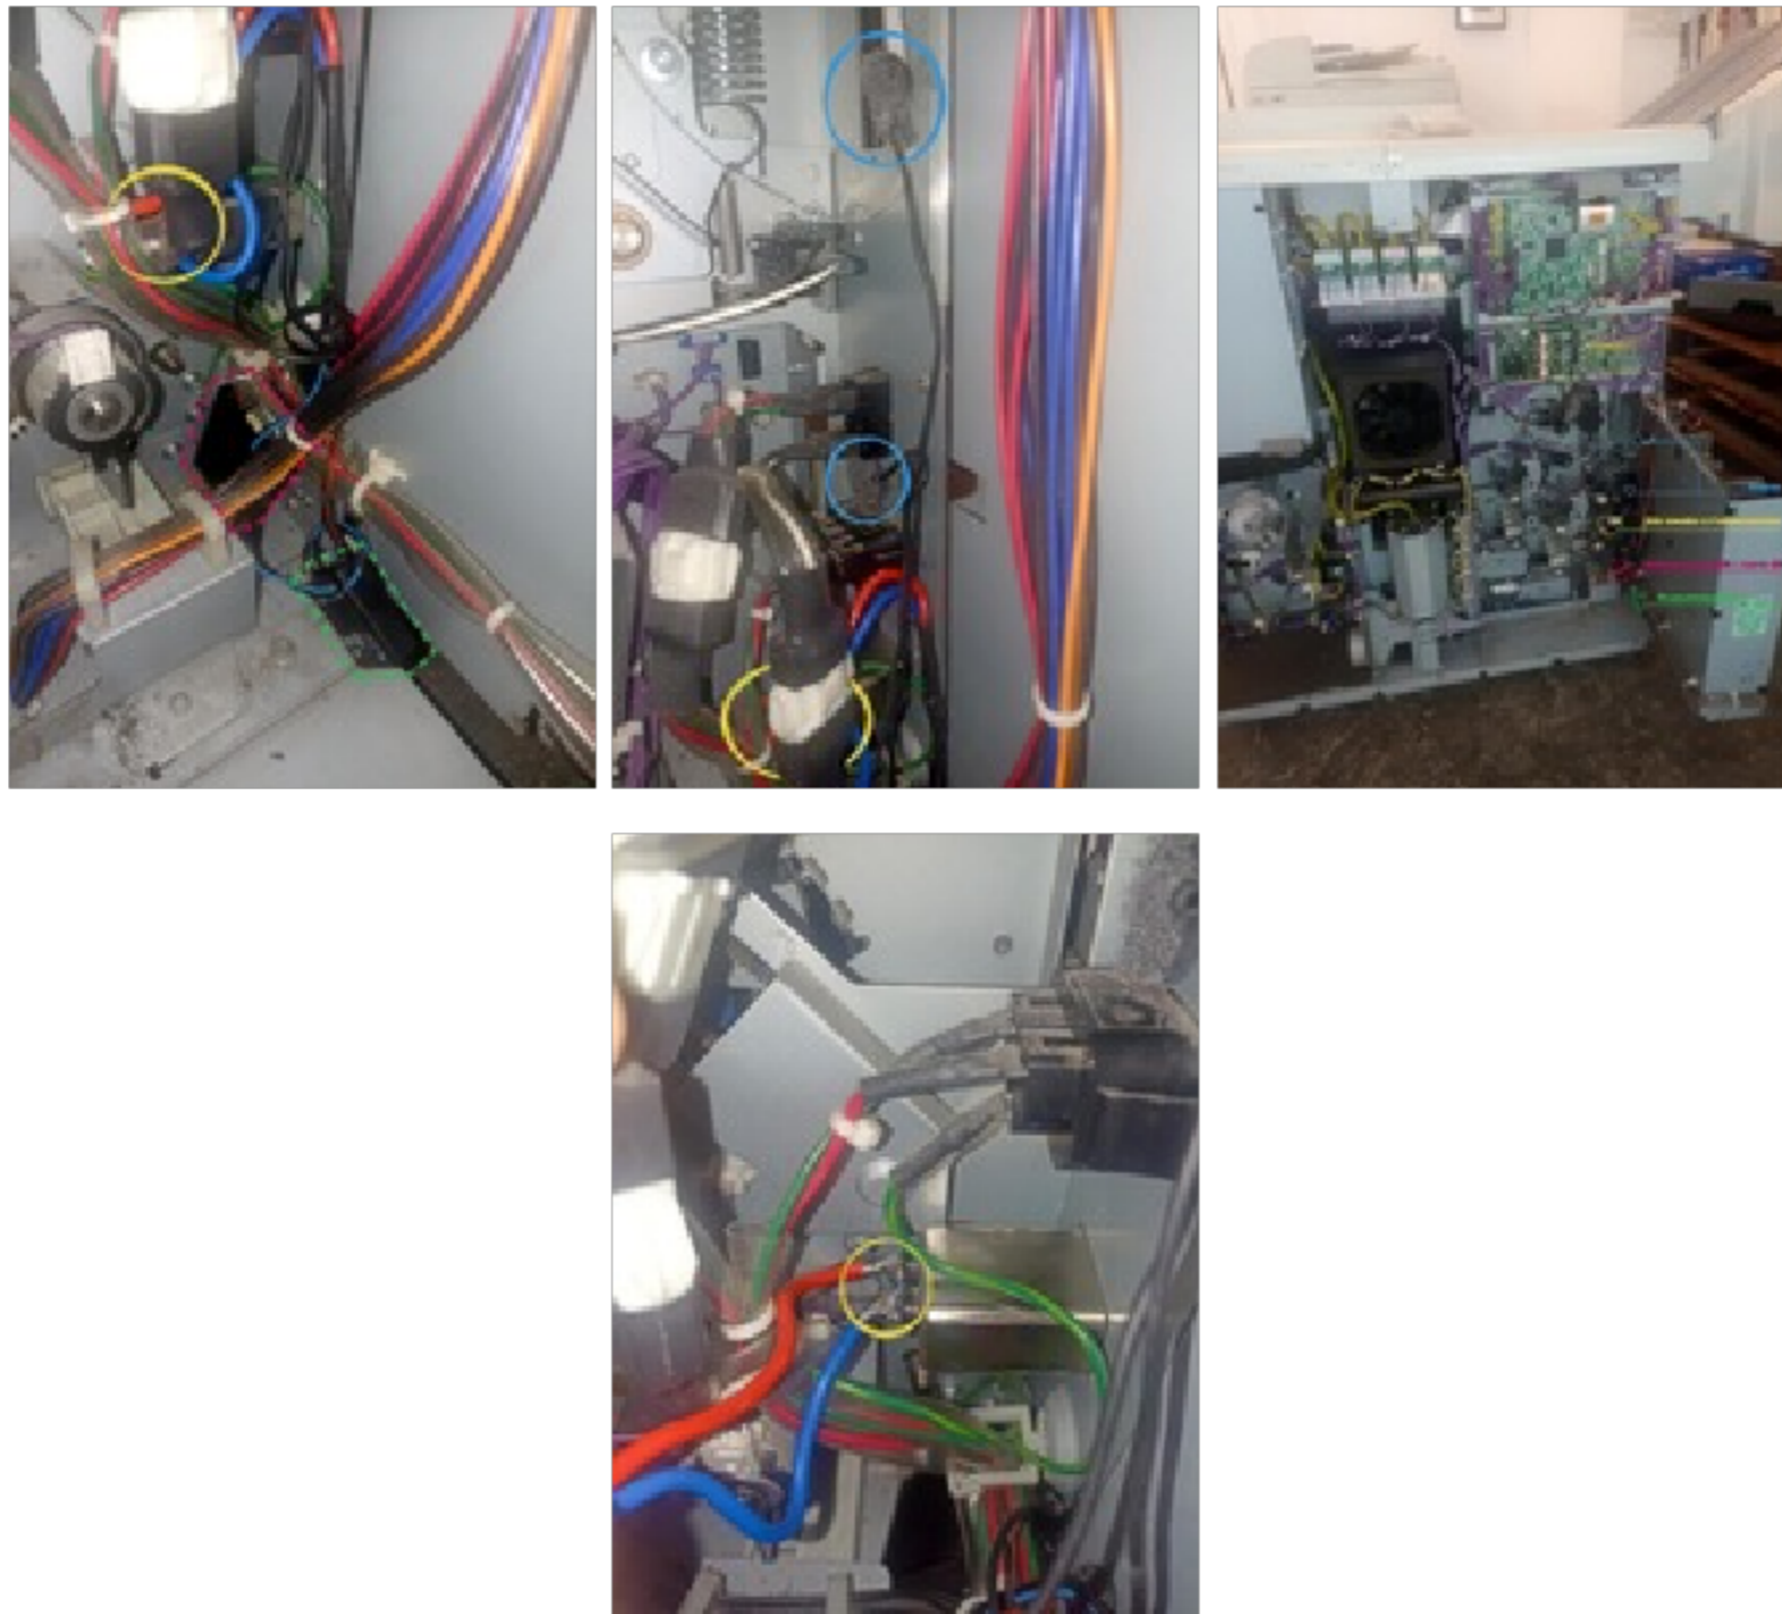
*Bleu : micros ; Jaune :  
fils soudés à  
l'alimentation ; Rose :  
boîtier carte SIM + carte  
SD ; Vert :  
transformateur*

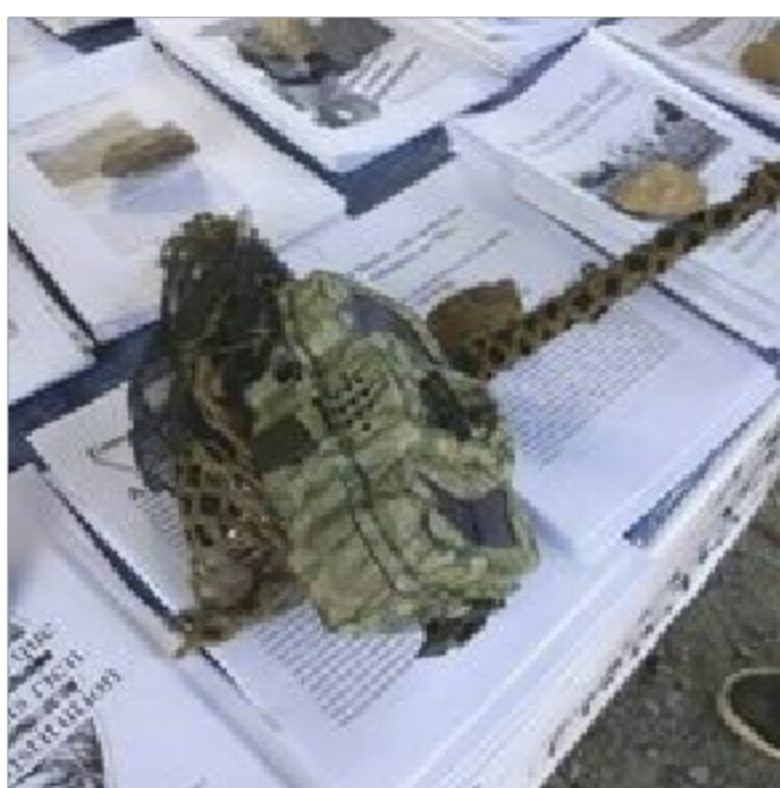
*Une des deux caméras  
de modèle  
BOLYGUARD MG983G*

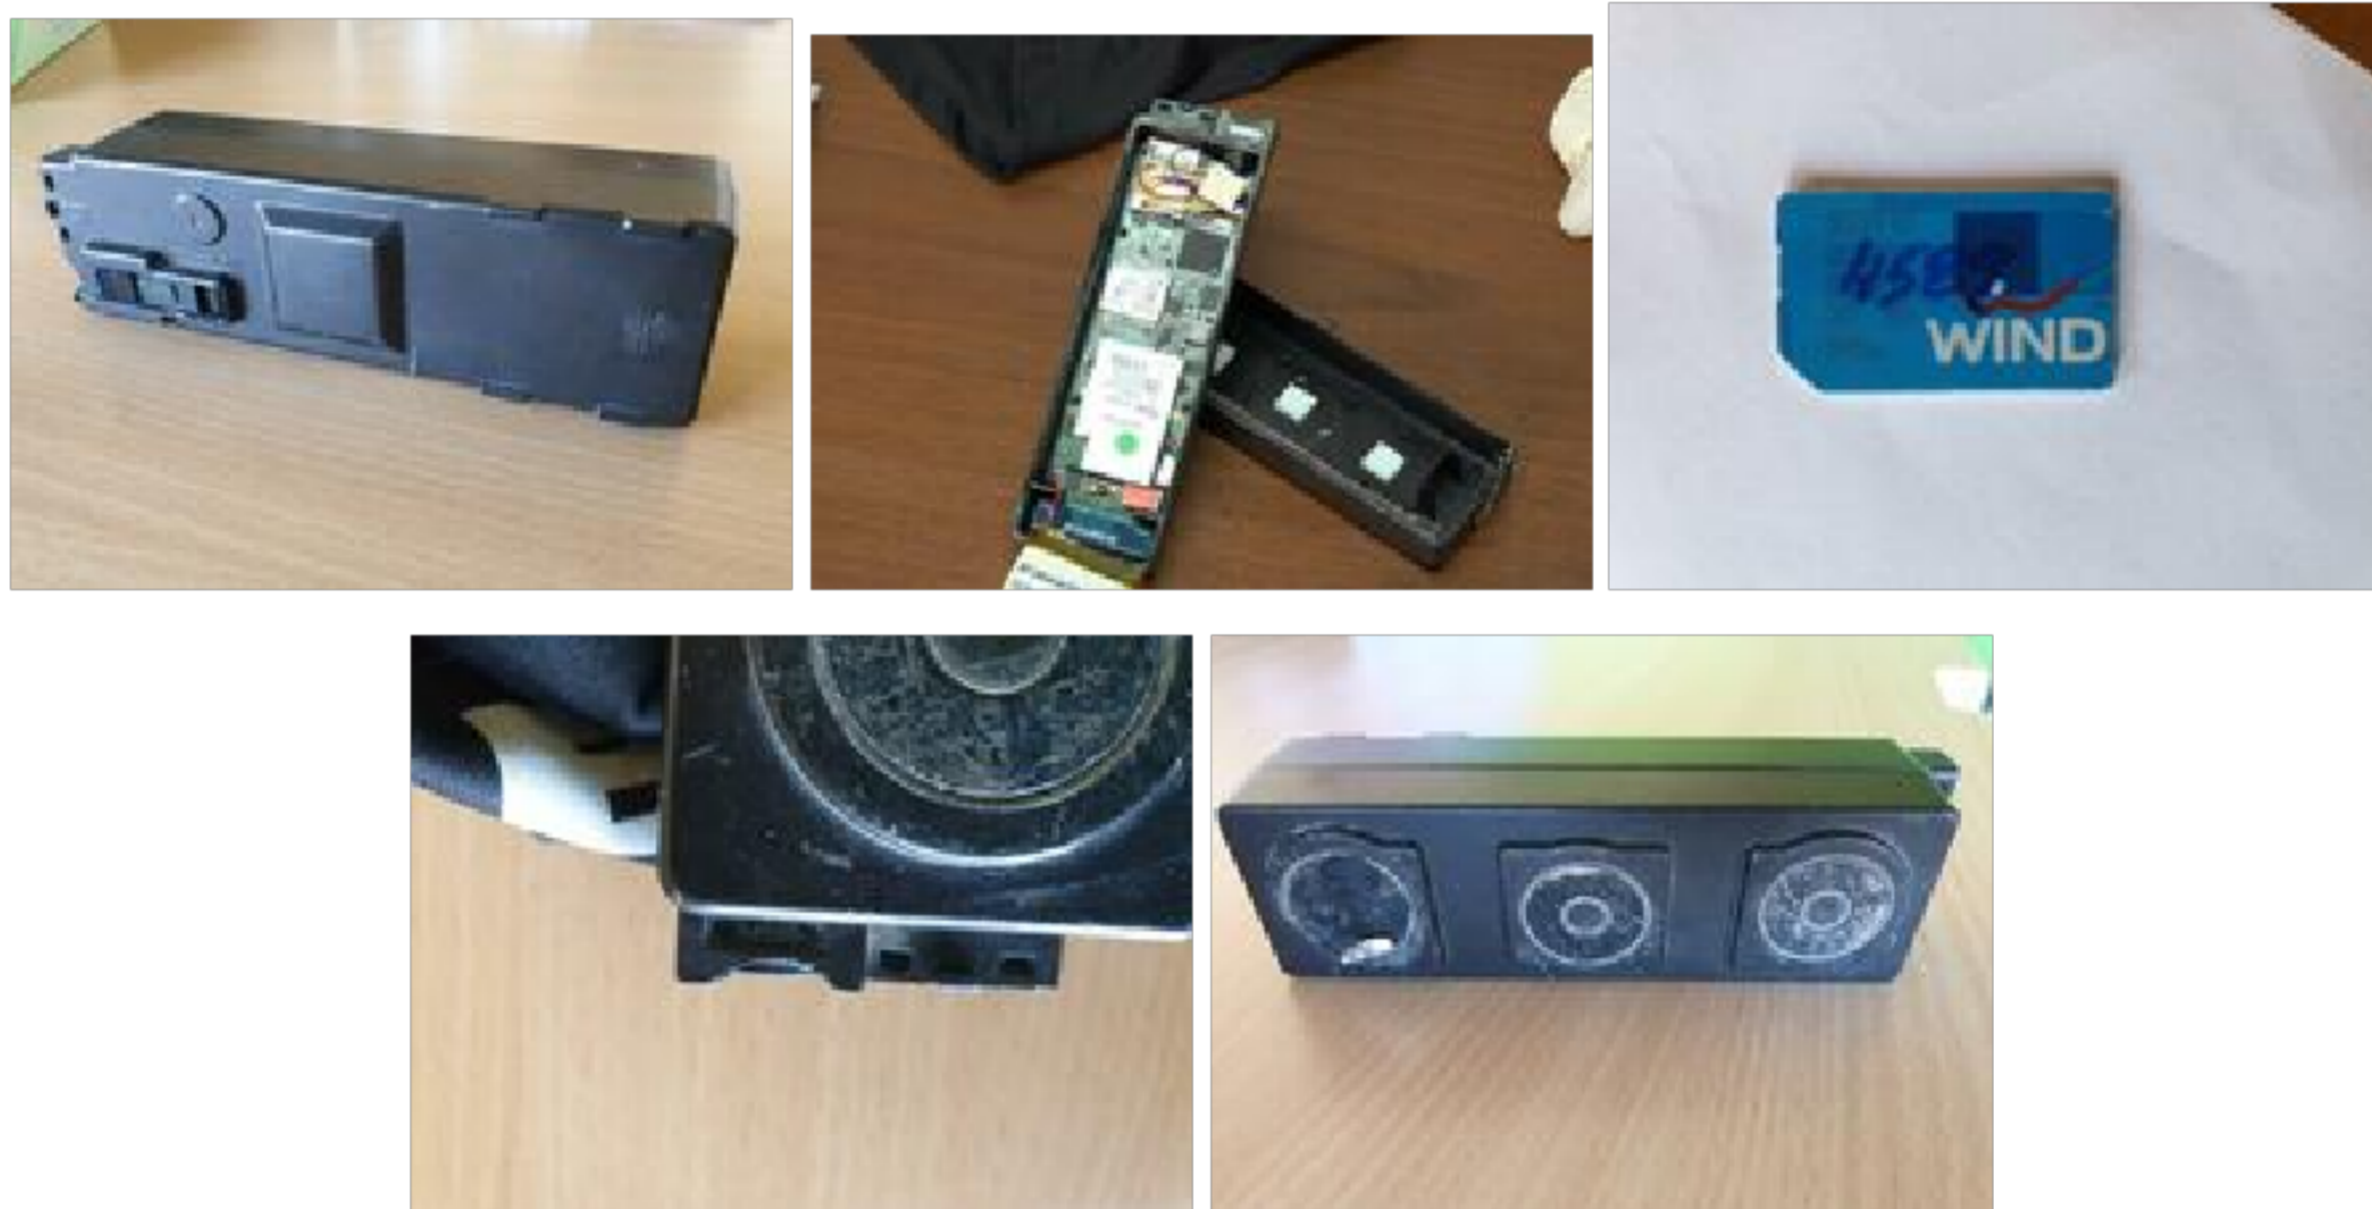
Une **balise GPS** est retrouvée sur une voiture. Elle est **attachée avec un aimant**. Elle est équipée d'une carte SIM et d'une batterie.

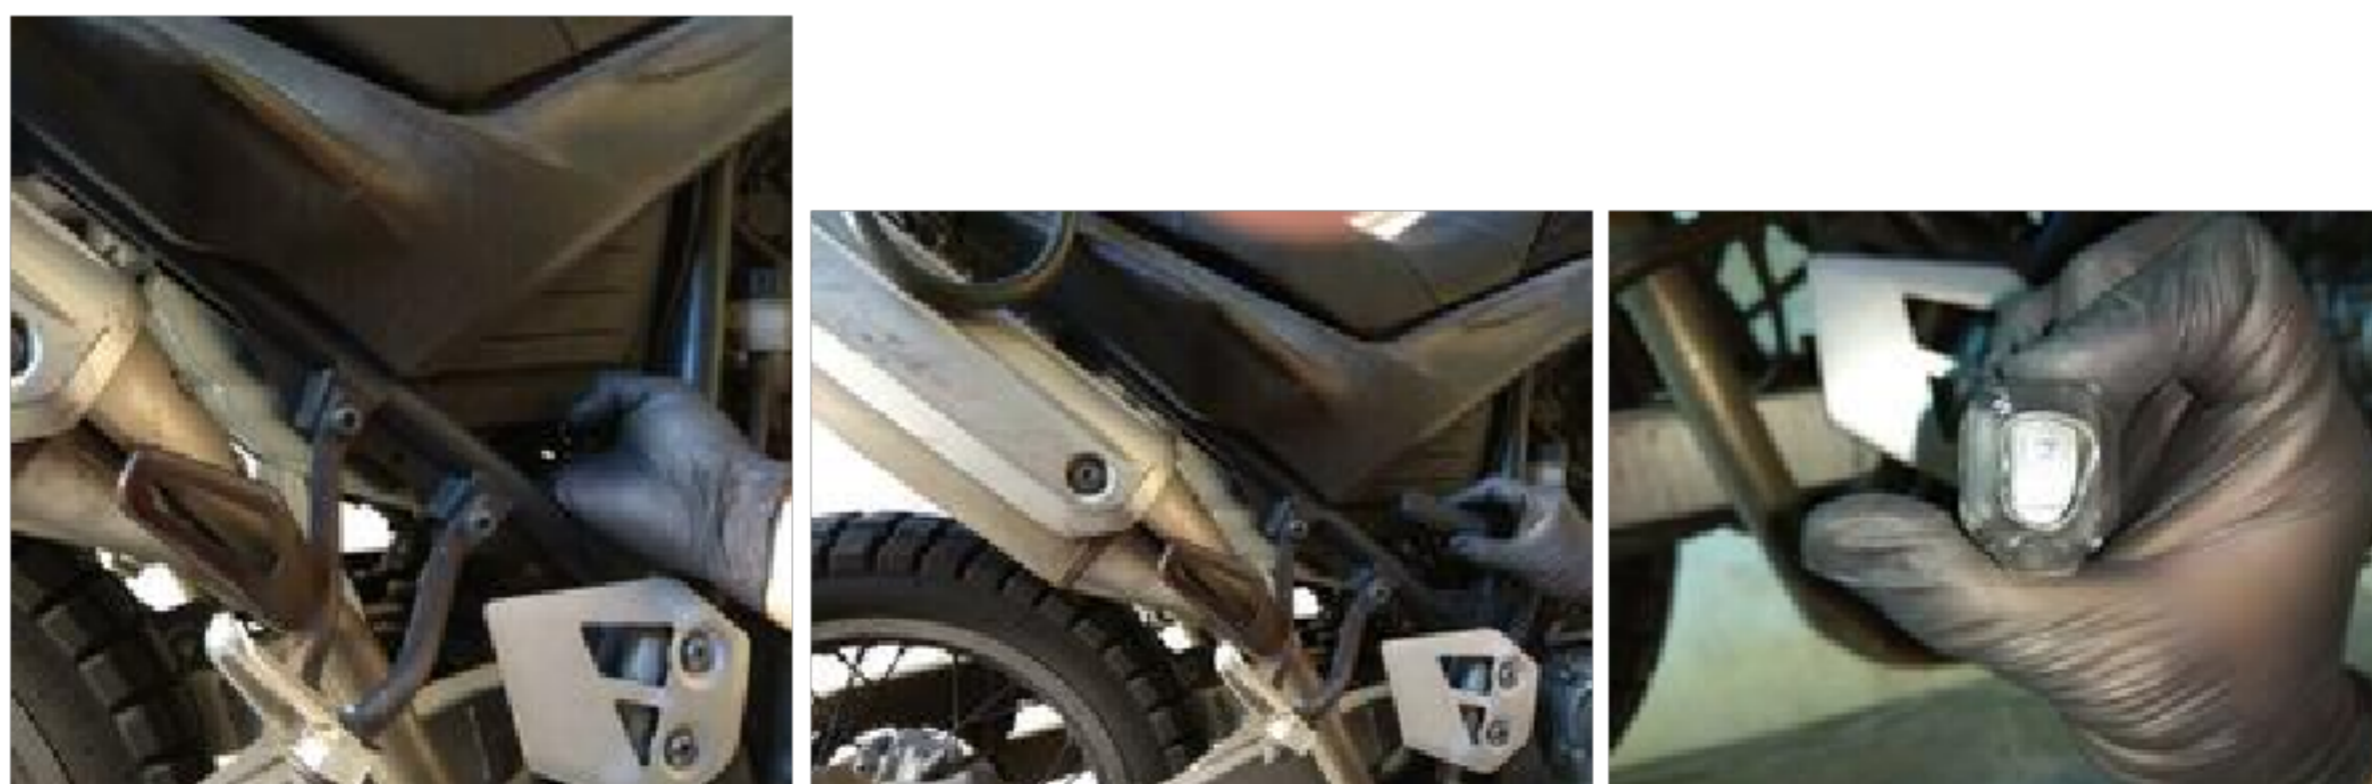
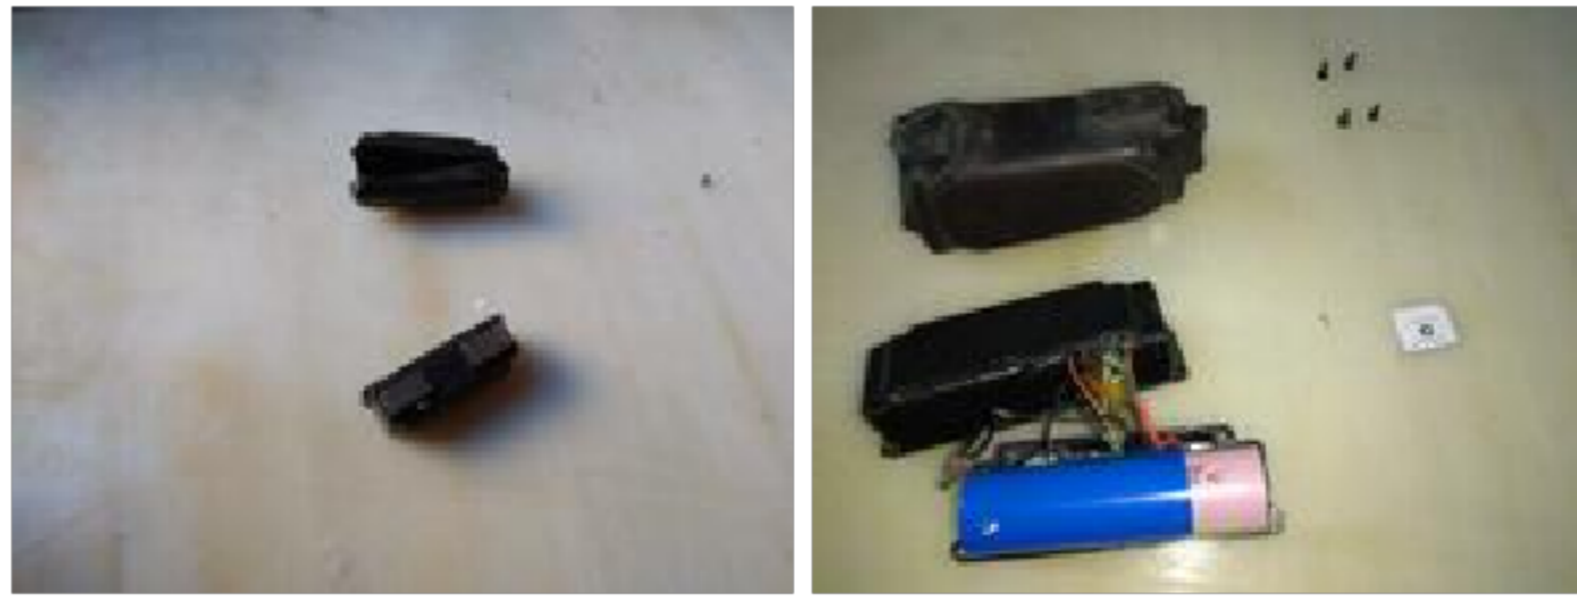
Une **balise GPS** est retrouvée sur une moto. Elle est **attachée avec un aimant**. Elle est équipée d'une carte SIM et d'une batterie.

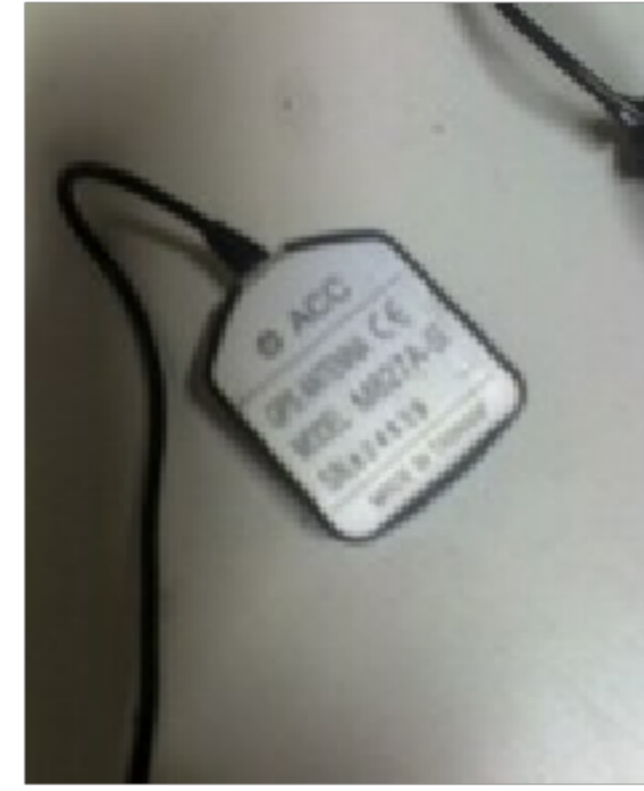
*Vue d'ensemble du dispositif*

*Antenne GPS*

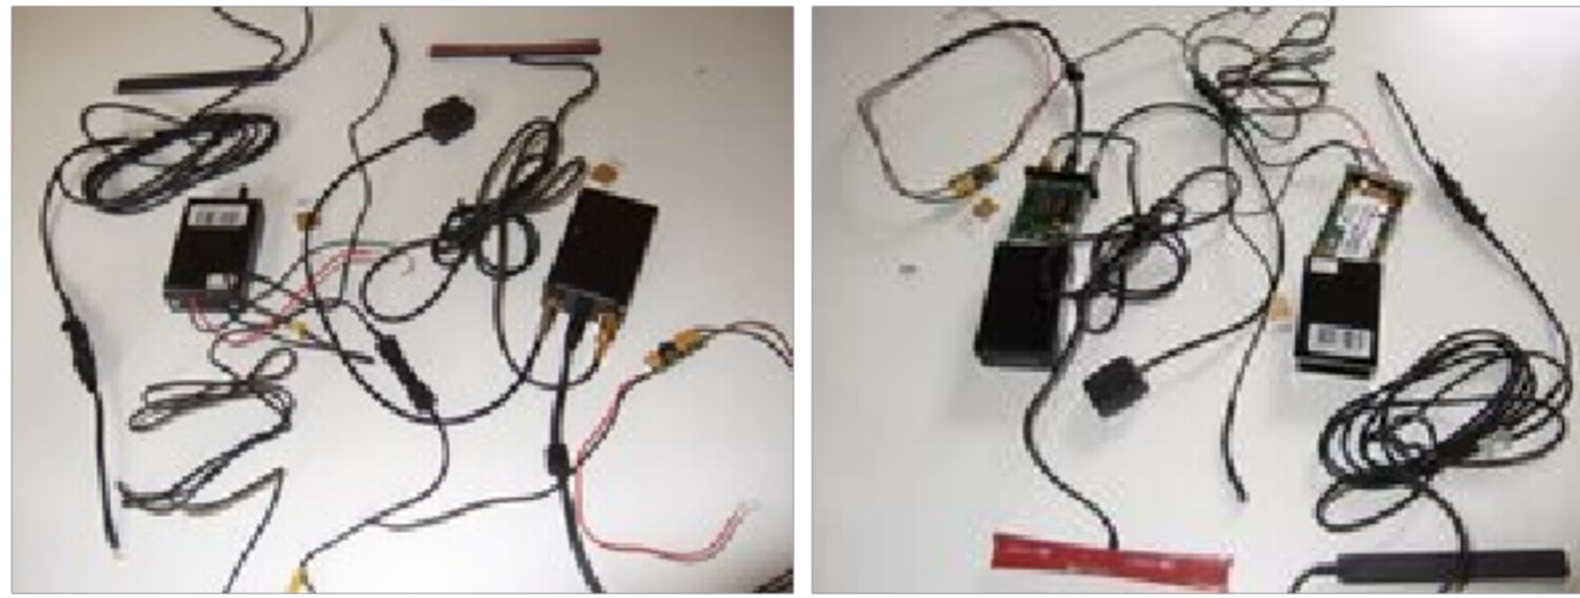
**Deux micros de type GSM avec balise GPS** sont retrouvés dans une voiture. Les dispositifs sont placés **dans le sous-toit qui héberge la petite lampe de l'habitacle**. Ils sont constitués de téléphones portables de marque Vodafone, avec un transformateur et des antennes avec un circuit préimprimé. Les micros sont dirigés vers les sièges de devant.

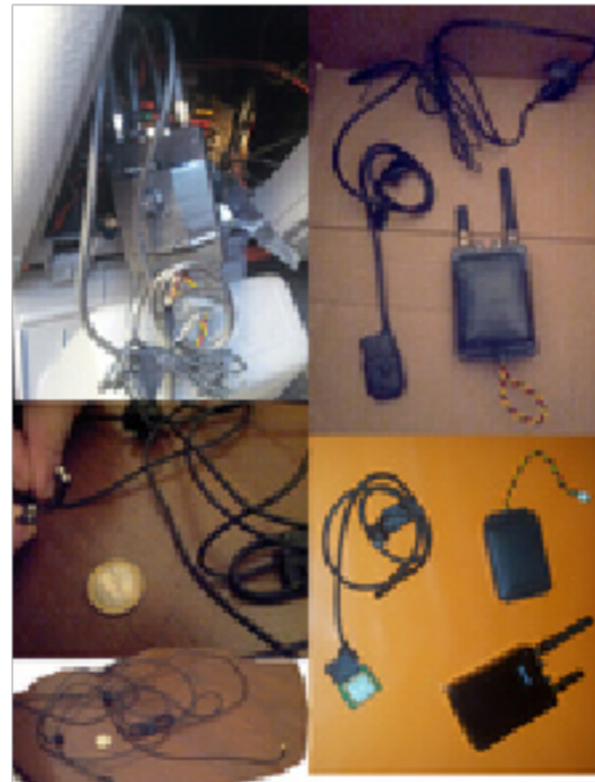
**Des micros et une balise GPS** sont retrouvés dans une voiture. Le dispositif est placé **dans la boîte à fusibles**. La voiture avait des problèmes électriques (la batterie s'était déchargée deux fois en un mois, signe d'une consommation anormale d'électricité).

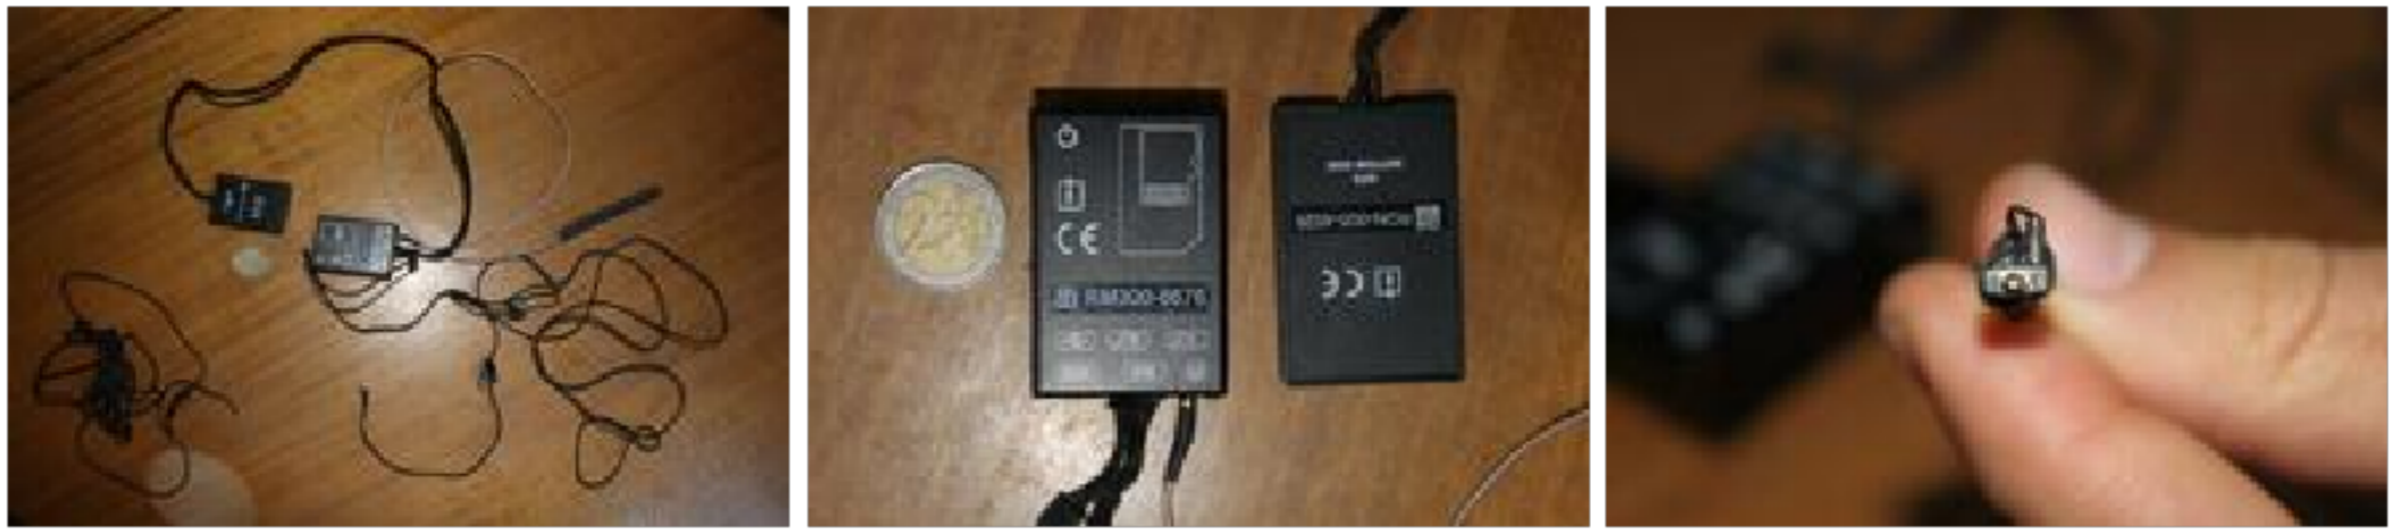
**Des micros et des balises GPS** sont retrouvés dans deux voitures.

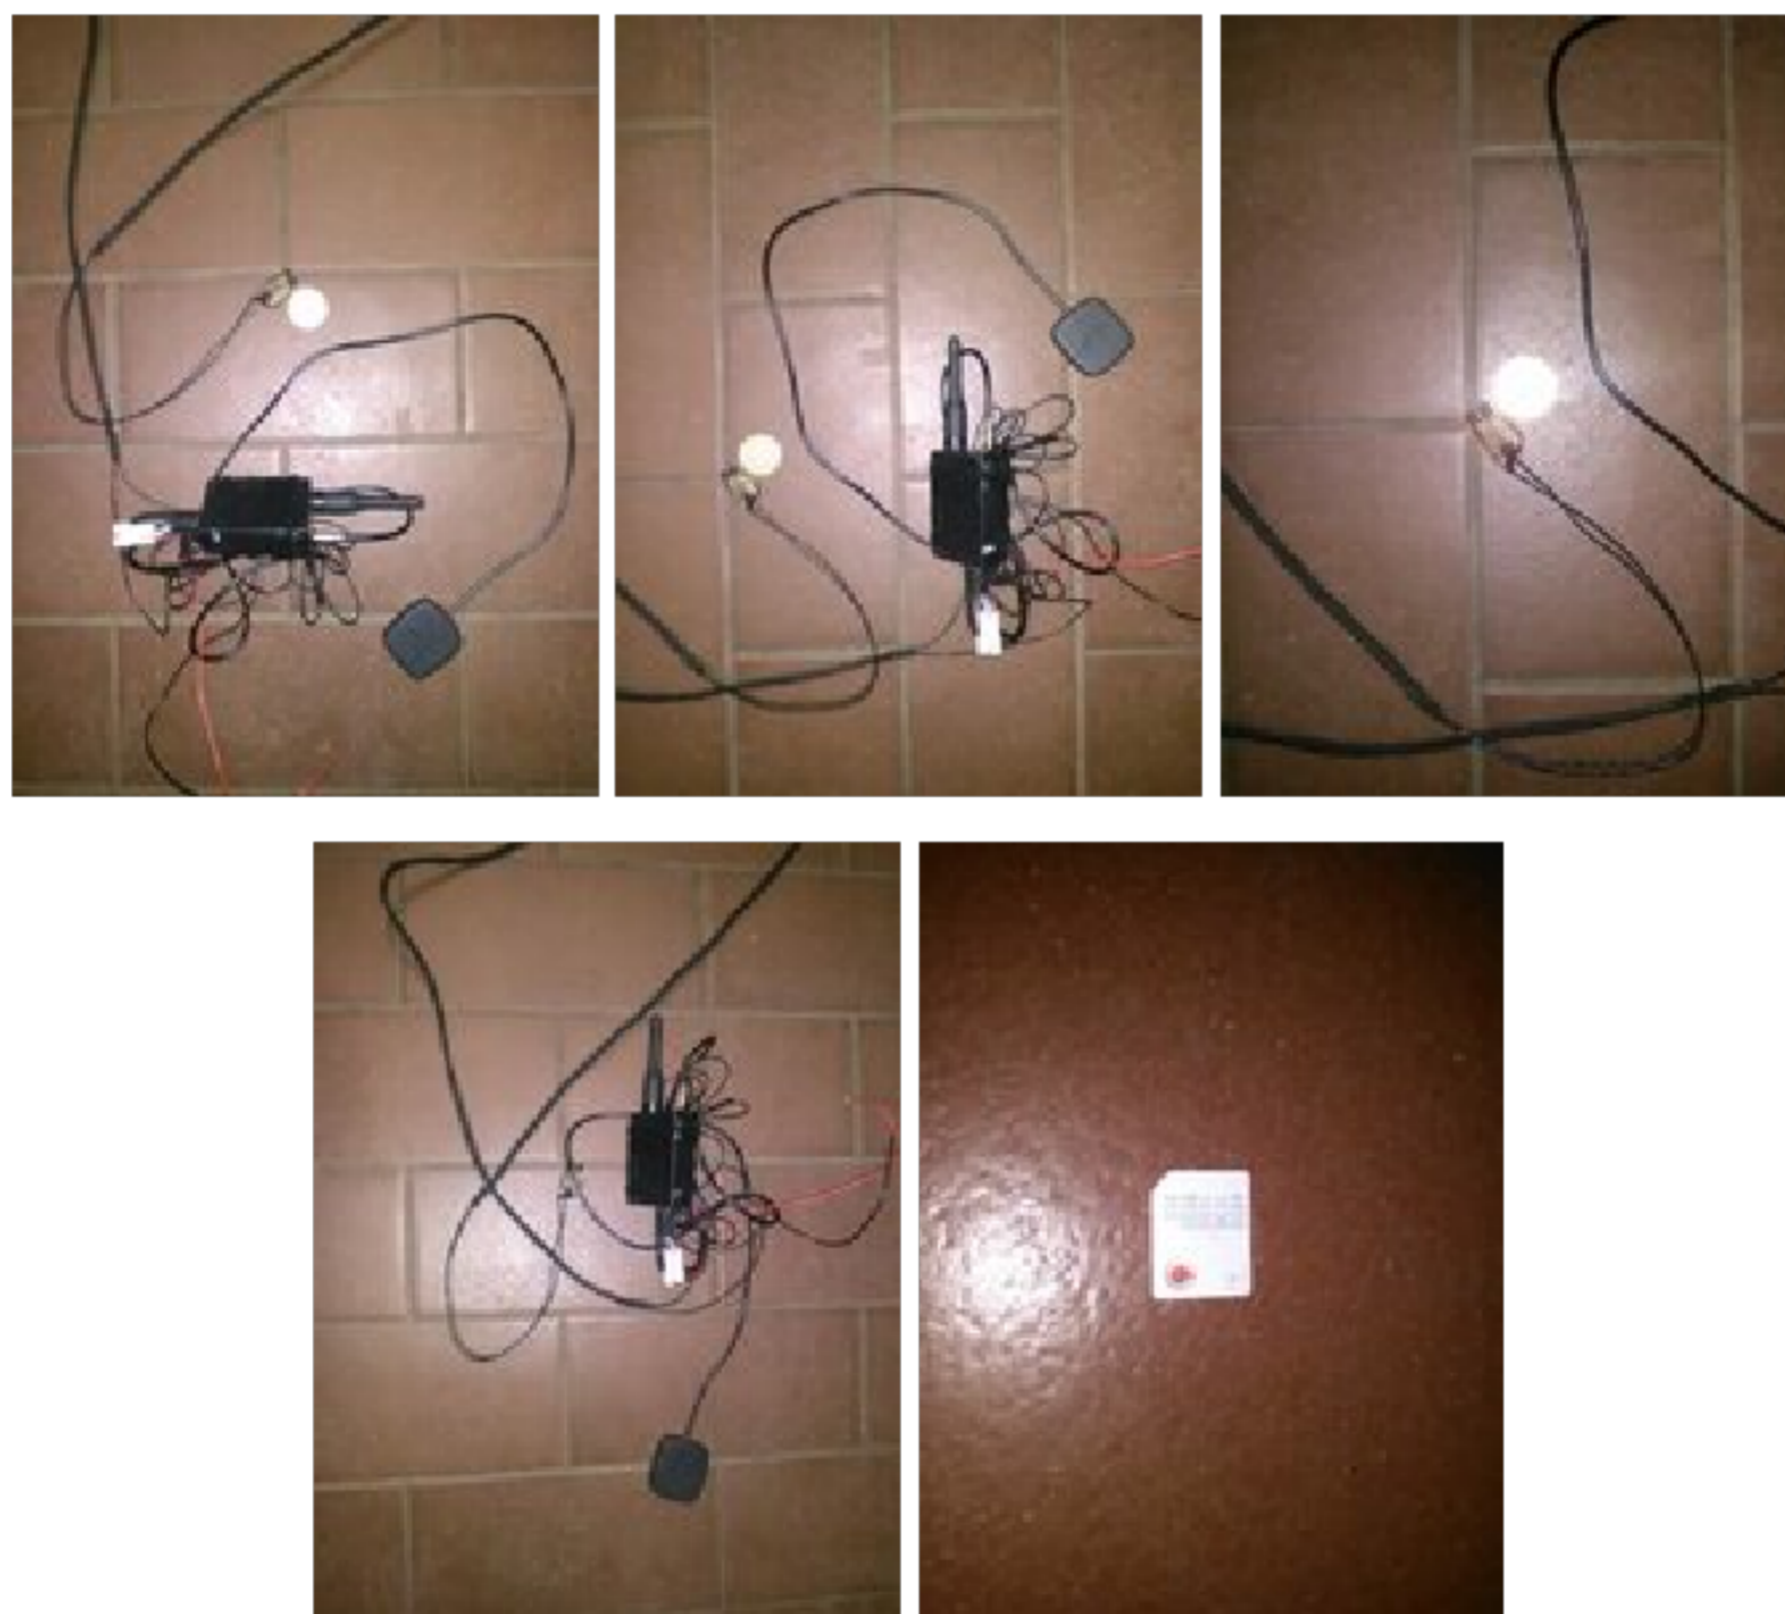
Un **micro** est retrouvé dans une voiture. Il est situé **dans le ciel du véhicule**. Les câbles de l'appareil sont cachés dans la gaine d'isolation. L'appareil est connecté au système électrique de la voiture, de manière à s'allumer lorsque la voiture démarrait. Il est connecté à une carte SIM Vodafone protégée par un code PIN.
