# Liste de dispositifs de surveillance découverts

Ears and eyes

avril 2022

Cette liste est éditée par le groupe autonome « Ears and eyes », dans le but de rassembler des informations à propos des dispositifs de surveillance physiques (microphones cachés, caméras, balises GPS...) dissimulés par les agences de maintien de l'ordre et les agences de renseignement pour surveiller des personnes ou des groupes pratiquant des actions subversives. Sur notre site web vous trouverez les dernières versions de ce document, ainsi que des photos haute résolution de beaucoup des dispositifs recensés ici.

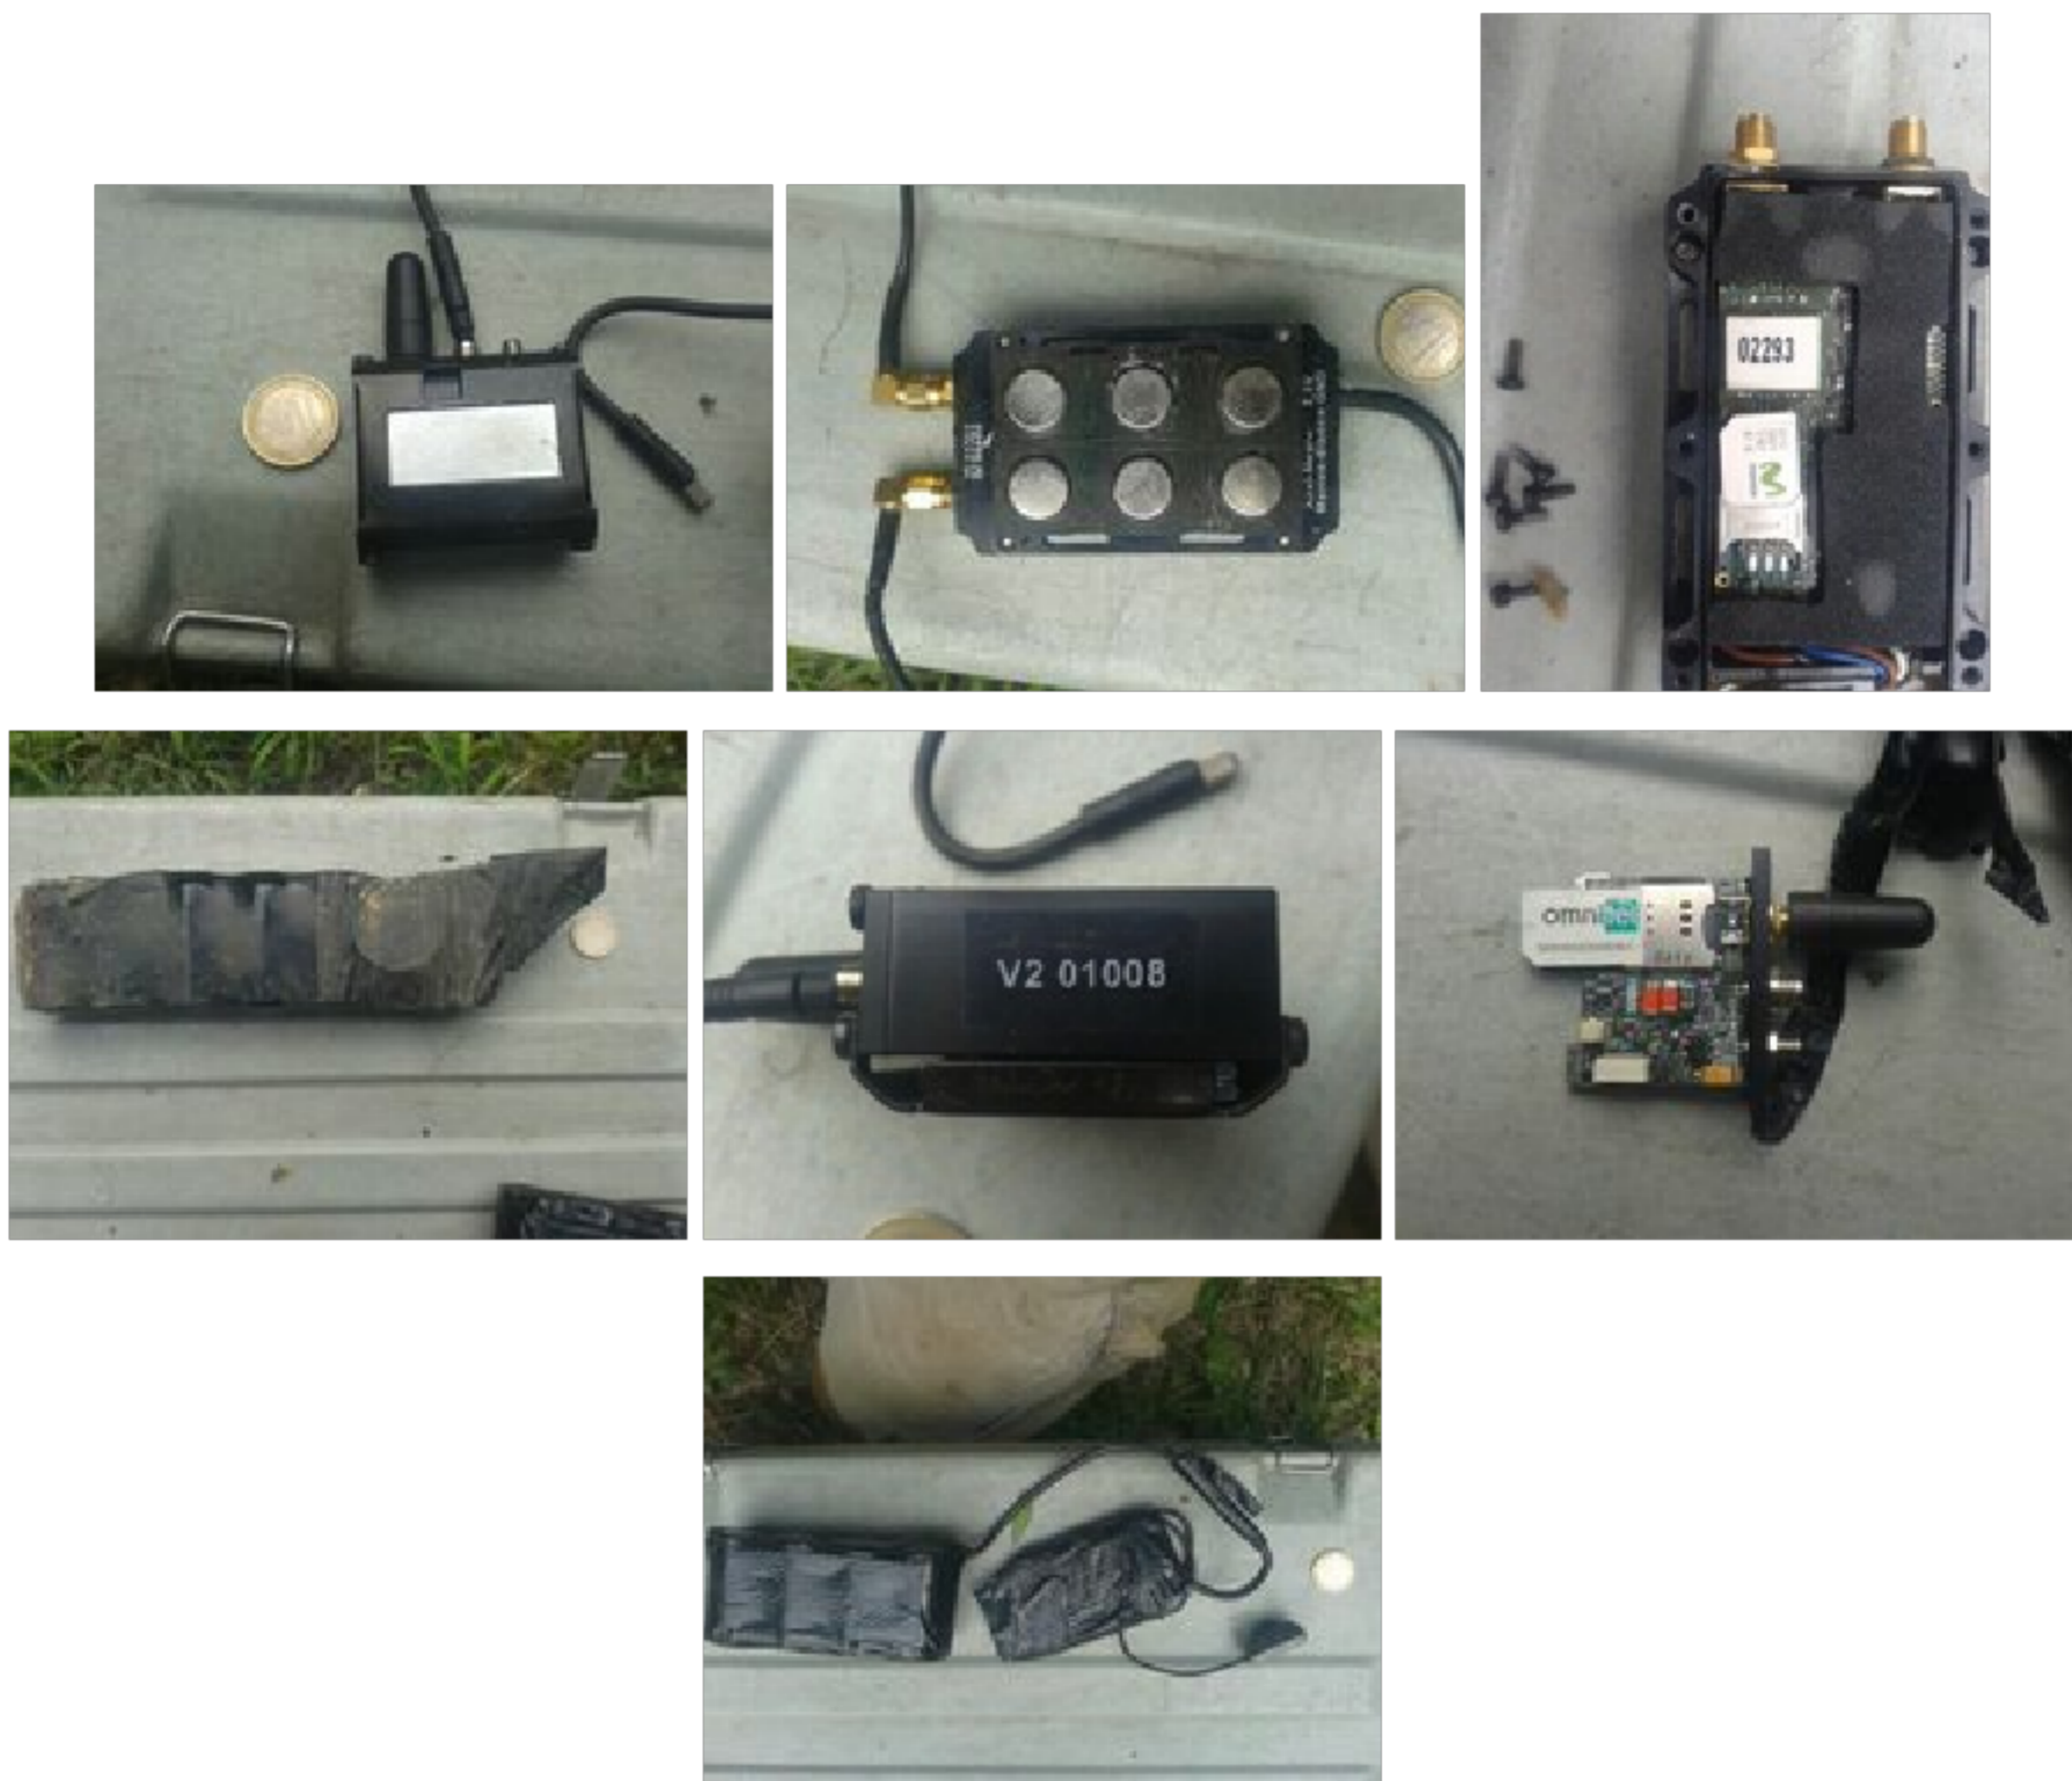
Un **micro** et deux **balises GPS** sont retrouvés sur un véhicule. Une des balises est **attachée avec un aimant sur le pare-chocs arrière, du côté droit**. L'autre, accompagnée du micro, est placée **dans les bouches d'aération qui sont entre l'auvent du pare-brise et le pare-brise**. La première balise est équipée d'un accumulateur composé de cinq piles au lithium de 3.6V branchées en série, et d'une carte SIM Omnitel (ancien nom de Vodafone Italia, un opérateur italien). L'autre balise est équipée d'une carte SIM Movistar (opérateur espagnol). Bien que l'utilisation d'une carte Omnitel (opérateur qui n'existe plus) et d'une carte espagnole soit étrange, il semble que ces balises ont été assemblées par les même personnes et sans doute installées au cours des derniers mois.

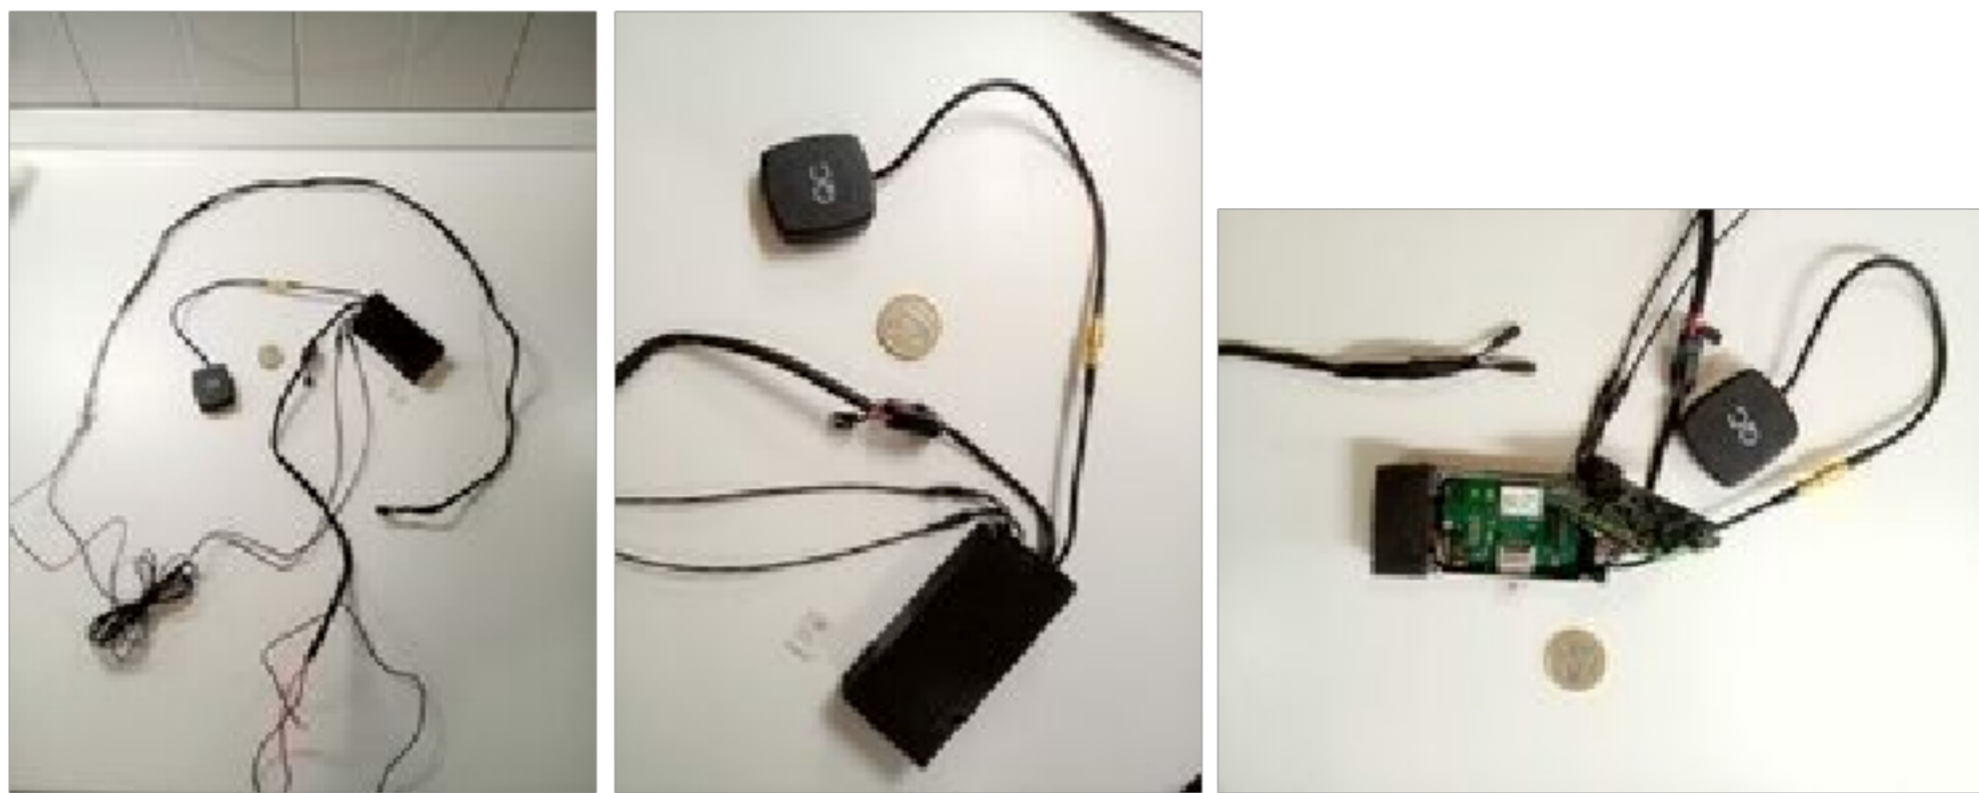
Un **dispositif de surveillance par localisation et deux microphones** sont retrouvés dans une voiture. Le dispositif de surveillance par localisation est **relié à l'alimentation du contrôleur, sous le volant, vers la gauche**. Il est **fixé par un aimant, du ruban adhésif et du tissu isolant thermique**. Les microphones sont situés **au bout d'un long câble qui suit l'intérieur des revêtements des montants latéraux du pare-brise, jusqu'au ciel de toit**. Le dispositif de surveillance par localisation utilise le système de positionnement GLONASS et est composé d'une antenne reliée à un boîtier récepteur de position multifréquence, qui contient une carte micro SIM.

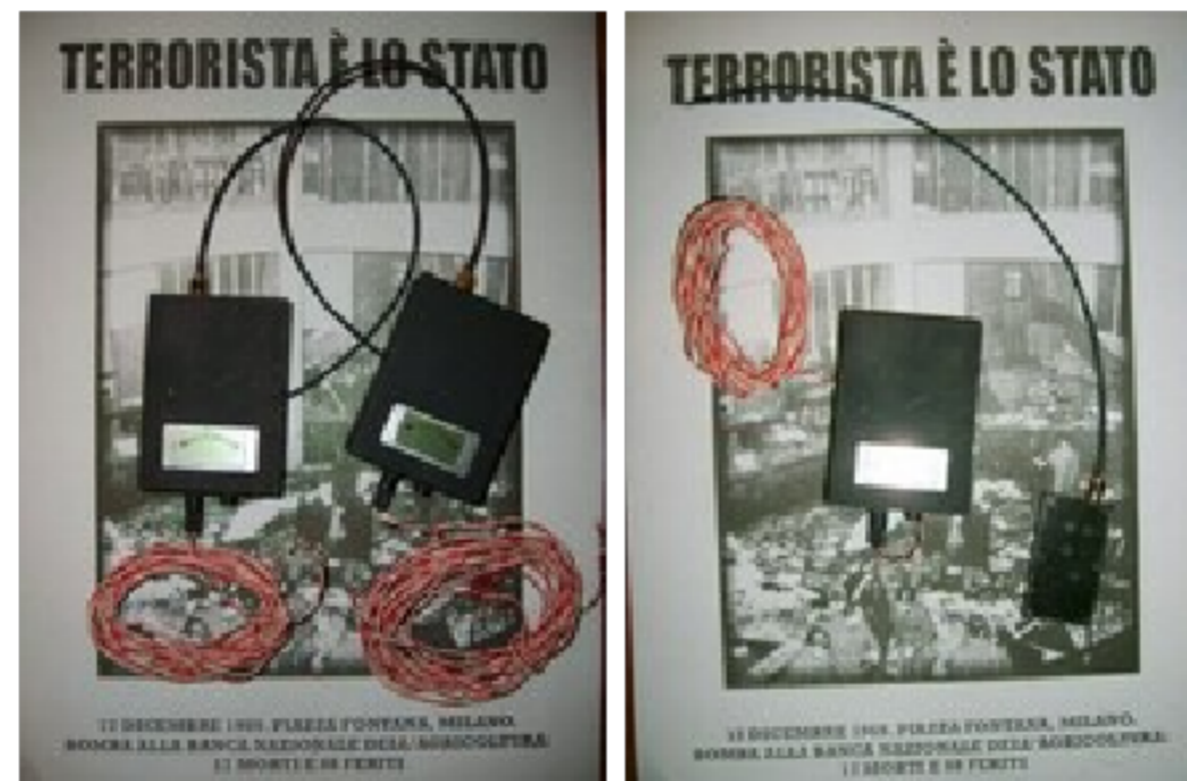
Deux boîtiers récepteurs de micros sont retrouvés dans le couloir d'entrée de l'immeuble où se trouve le local Fuori Luogo. Les deux dispositifs sont cachés **au-dessus d'un faux plafond dans le couloir d'entrée**. Ils sont reliés directement à la ligne de téléphone au moyen de câbles téléphoniques. Ils sont composés d'un corps principal, avec un connecteur à télécommande externe, d'un récepteur digital indiquant la puissance du signal reçu et d'antennes. La présence des ces deux récepteurs laisse imaginer la présence de deux micros émetteurs dans le local.

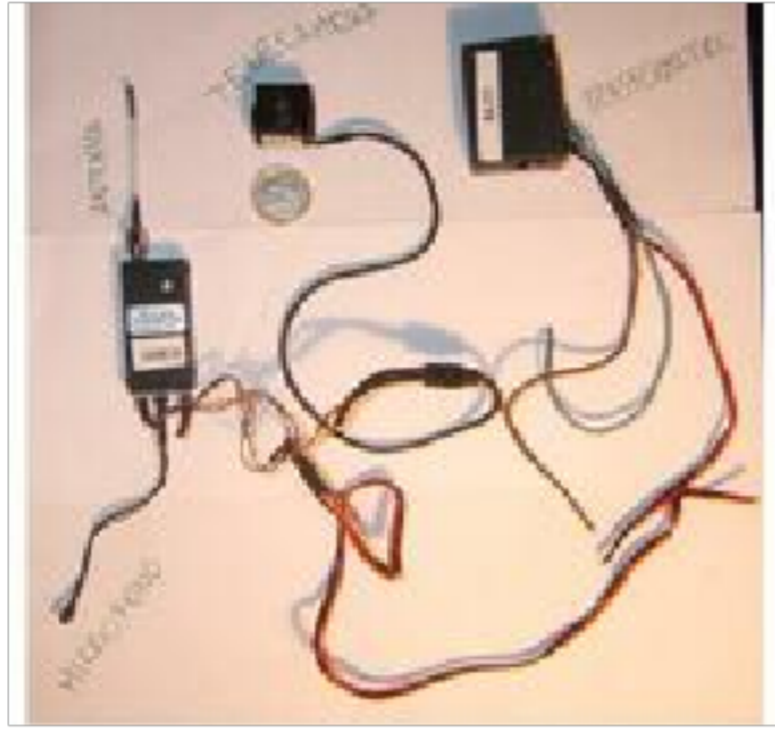
**Des micros et caméras** sont retrouvés dans le local 400colpi. Un premier dispositif est placé **dans un boîtier électrique, bizarrement trop chaud**. Il est constitué, en plus d'un micro, d'une micro-caméra de surveillance. Un deuxième dispositif est placé **dans une prise industrielle**.

*Le premier dispositif*

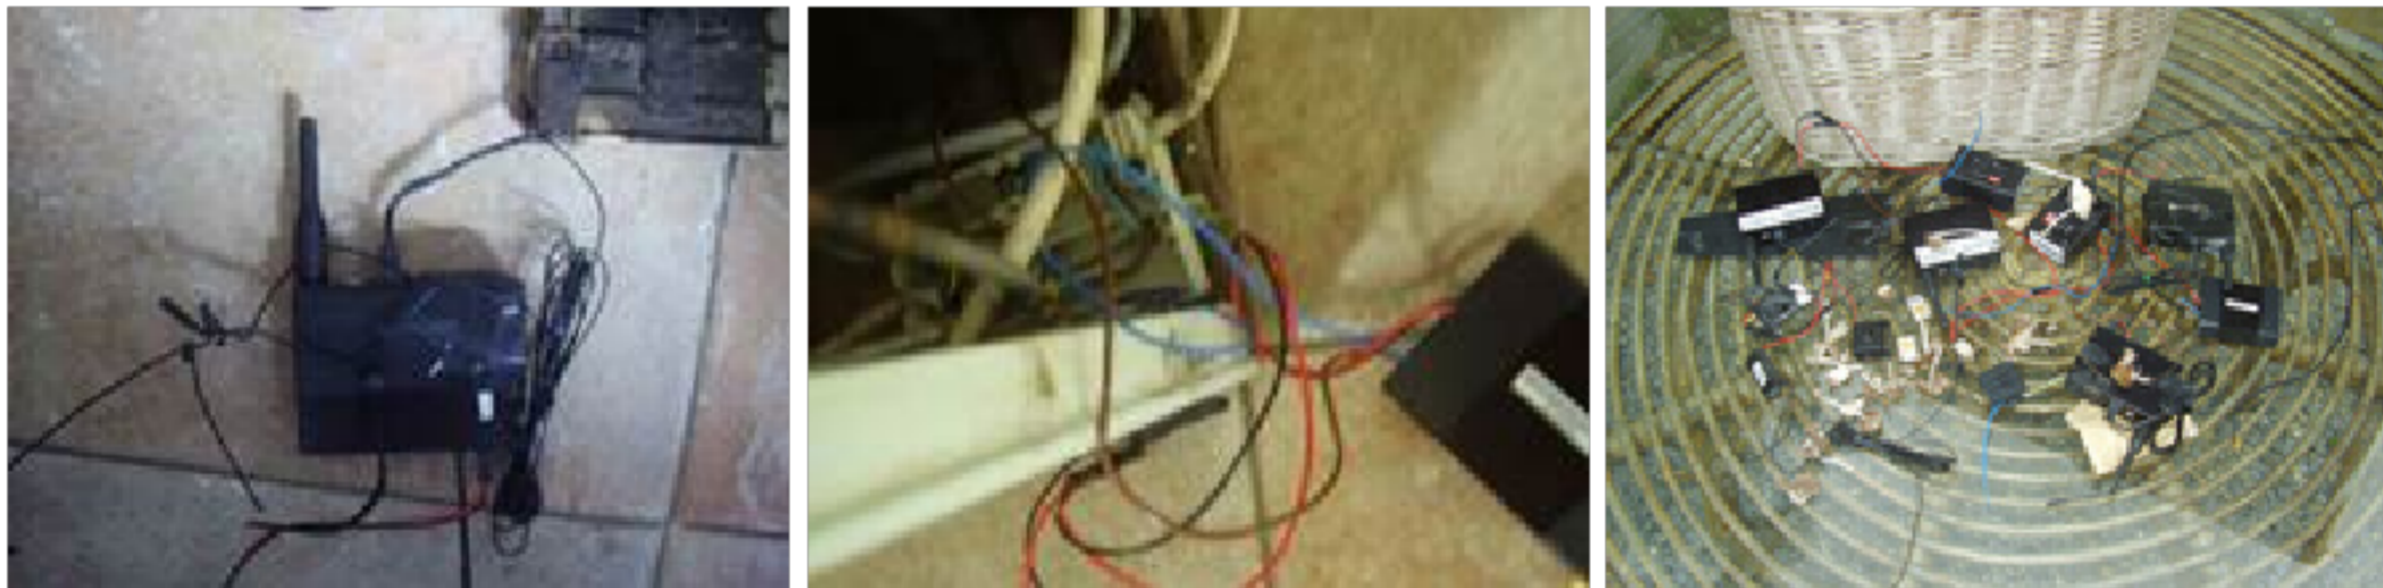
Quatre micros et une caméra sont retrouvés dans une maison. Un micro est placé à l'arrière du frigo, un dans la chambre à coucher, un sur une poutre près du lustre, un à l'entrée de la maison. Une gracieuse petite caméra filme l'escalier de l'entrée. Tous sont reliés par un transformateur au réseau électrique de la maison.

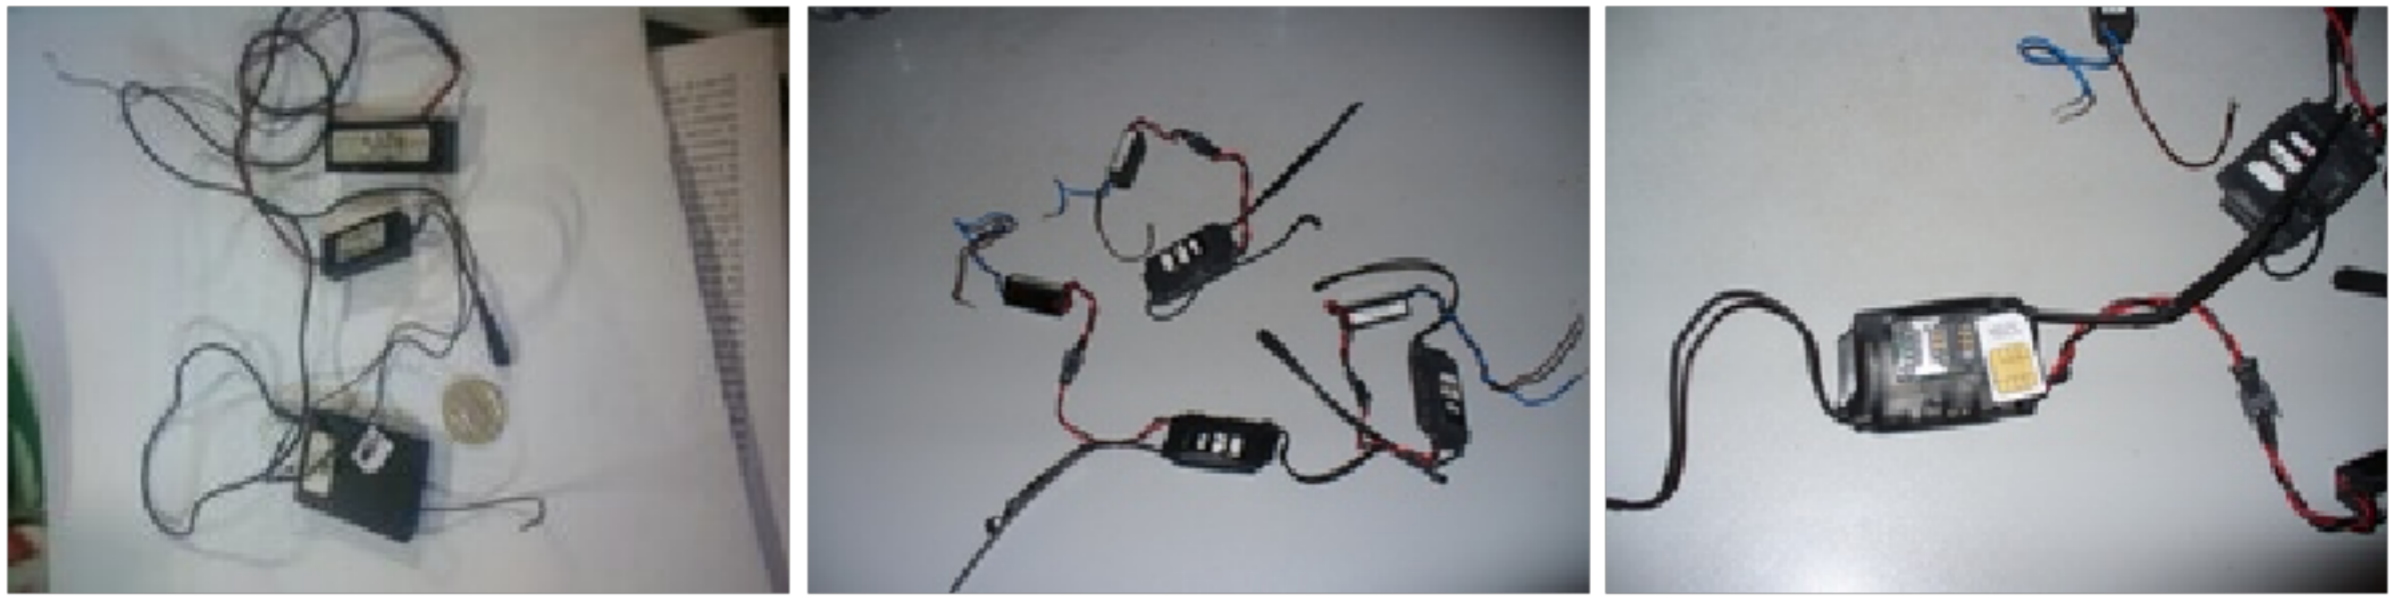
**Quatre micros de type GSM** sont retrouvés dans deux domiciles. Dans le premier domicile, un micro est placé **près du bureau où il y a un ordinateur** (depuis quelque temps, les hauts-parleurs reliés à cet ordinateur étaient perturbés par une interférence identique à celle d'un téléphone qui reçoit un appel), un autre **dans la prise près de la table de la cuisine**, le dernier **dans la chambre, dans la prise la plus proche du lit** (le cache de la prise avait été percé pour diriger le micro vers la tête du lit). Dans le second domicile, un micro est placé **dans la chambre, dans la prise la plus proche de la porte**, qui donne sur la cuisine, afin de couvrir plusieurs lieux. Les micros du premier domicile sont des téléphones portables de marque Vodafone, avec un transformateur et des antennes avec un circuit préimprimé. Celui du second domicile est un modèle plus ancien, avec deux transformateurs et une antenne à vis.

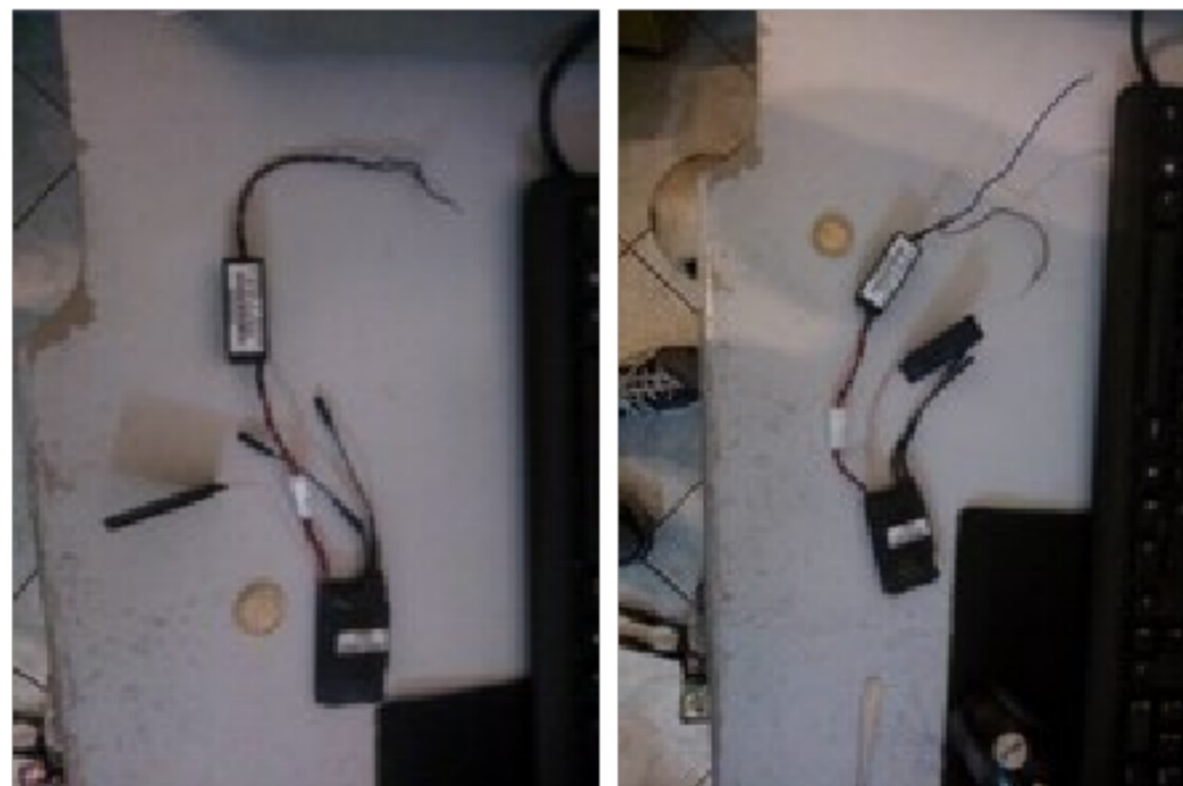
Deux micros sont retrouvés chez des compagnons. Les dispositifs sont situés à l'intérieur de deux prises électriques. Chaque dispositif est constitué d'un micro relié à un transformateur et à un engin doté d'une carte micro-SIM.

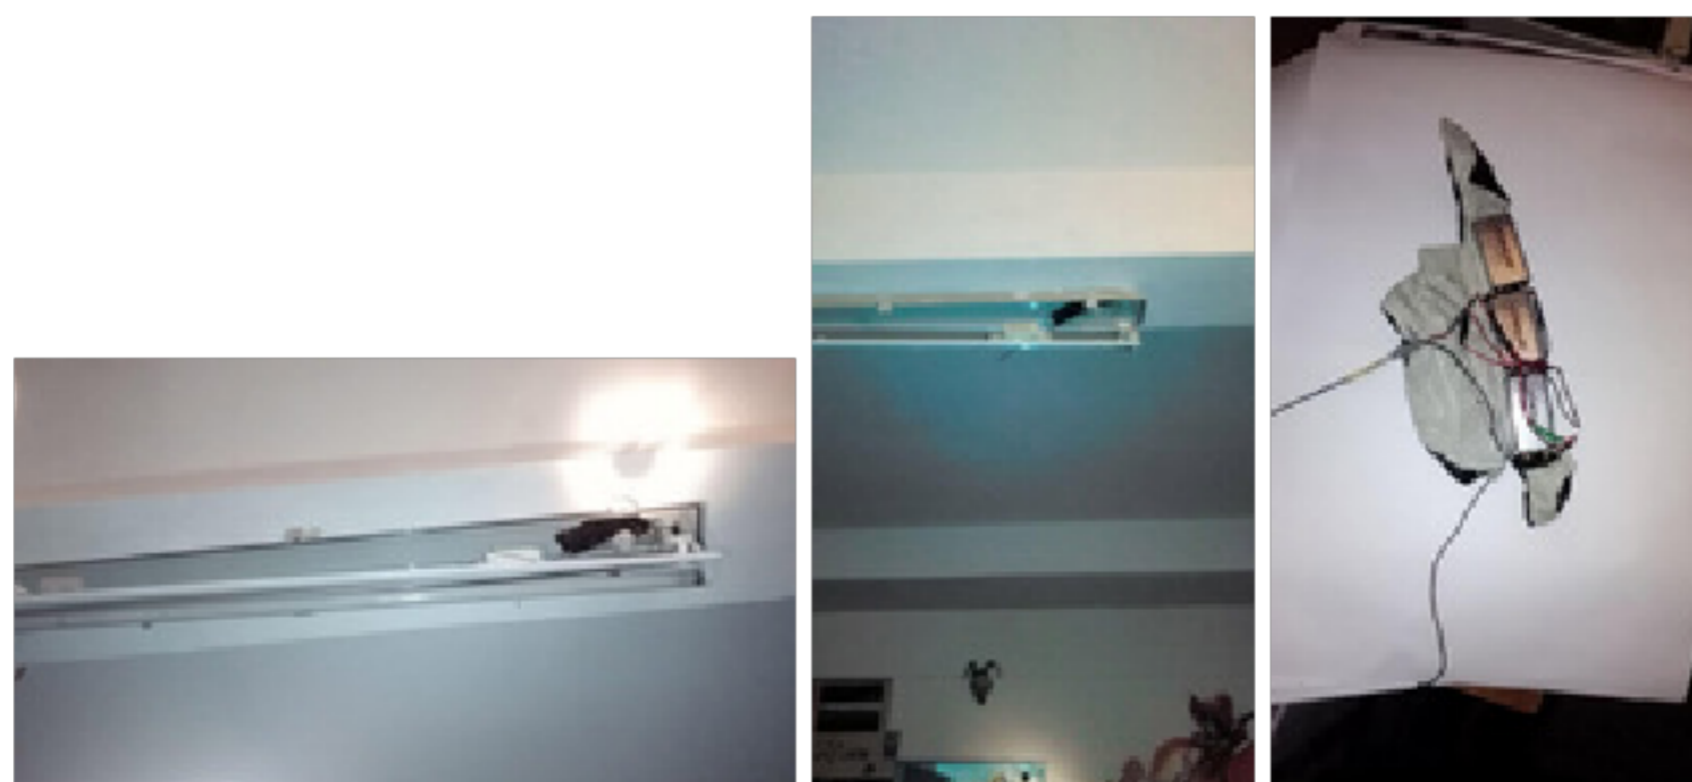
Un micro est retrouvé au « Laboratoire libertaire Ligera ». Le dispositif est situé à l'intérieur d'un néon du plafond. Il est constitué de 3 piles de 9 volt emballées dans du scotch isolant, avec à leurs deux extrémités un microphone et une antenne.

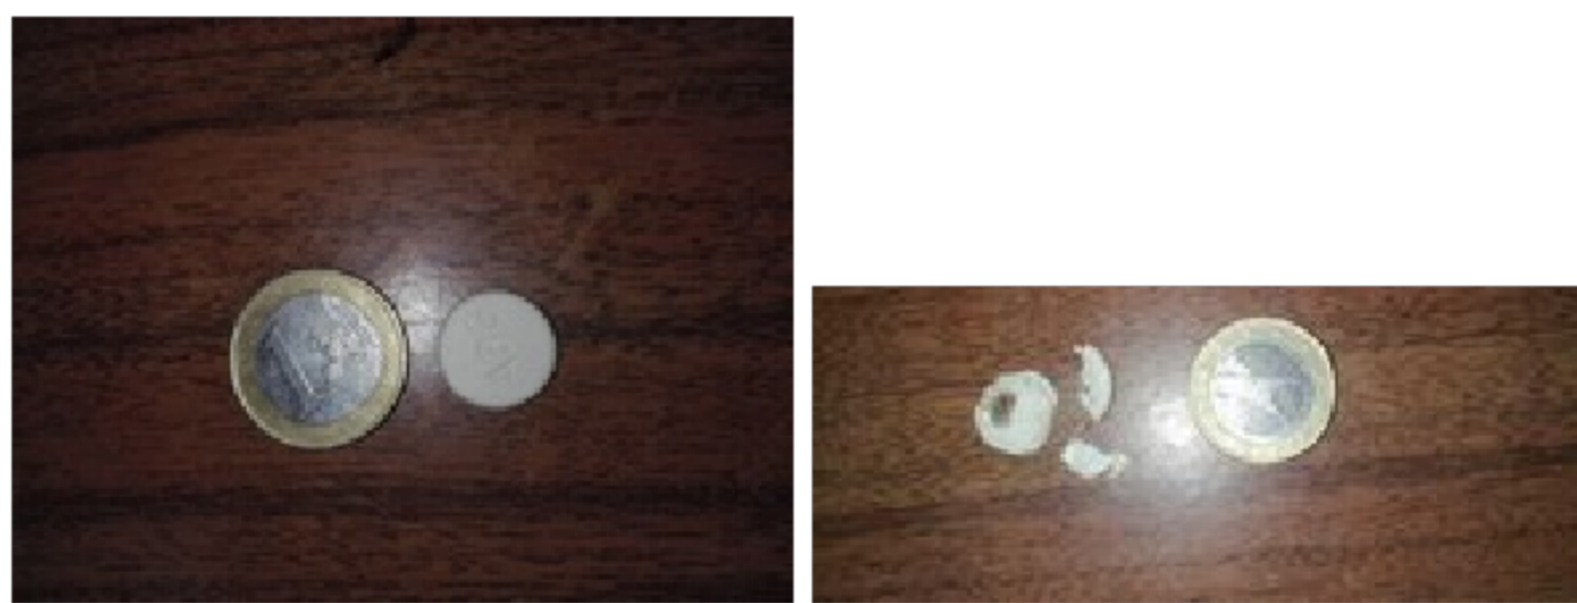
Un **micro-espion** est retrouvé dans un local anarchiste à l'intérieur d'une **prise électrique non reliée au courant**. Son fonctionnement précis n'est pas clair : ou bien il contient une carte SIM grâce à laquelle les curieux peuvent se connecter et écouter les paroles de quelqu'un d'autre, ou bien une batterie d'alimentation. À une extrémité est lisible le sigle **ABG**.

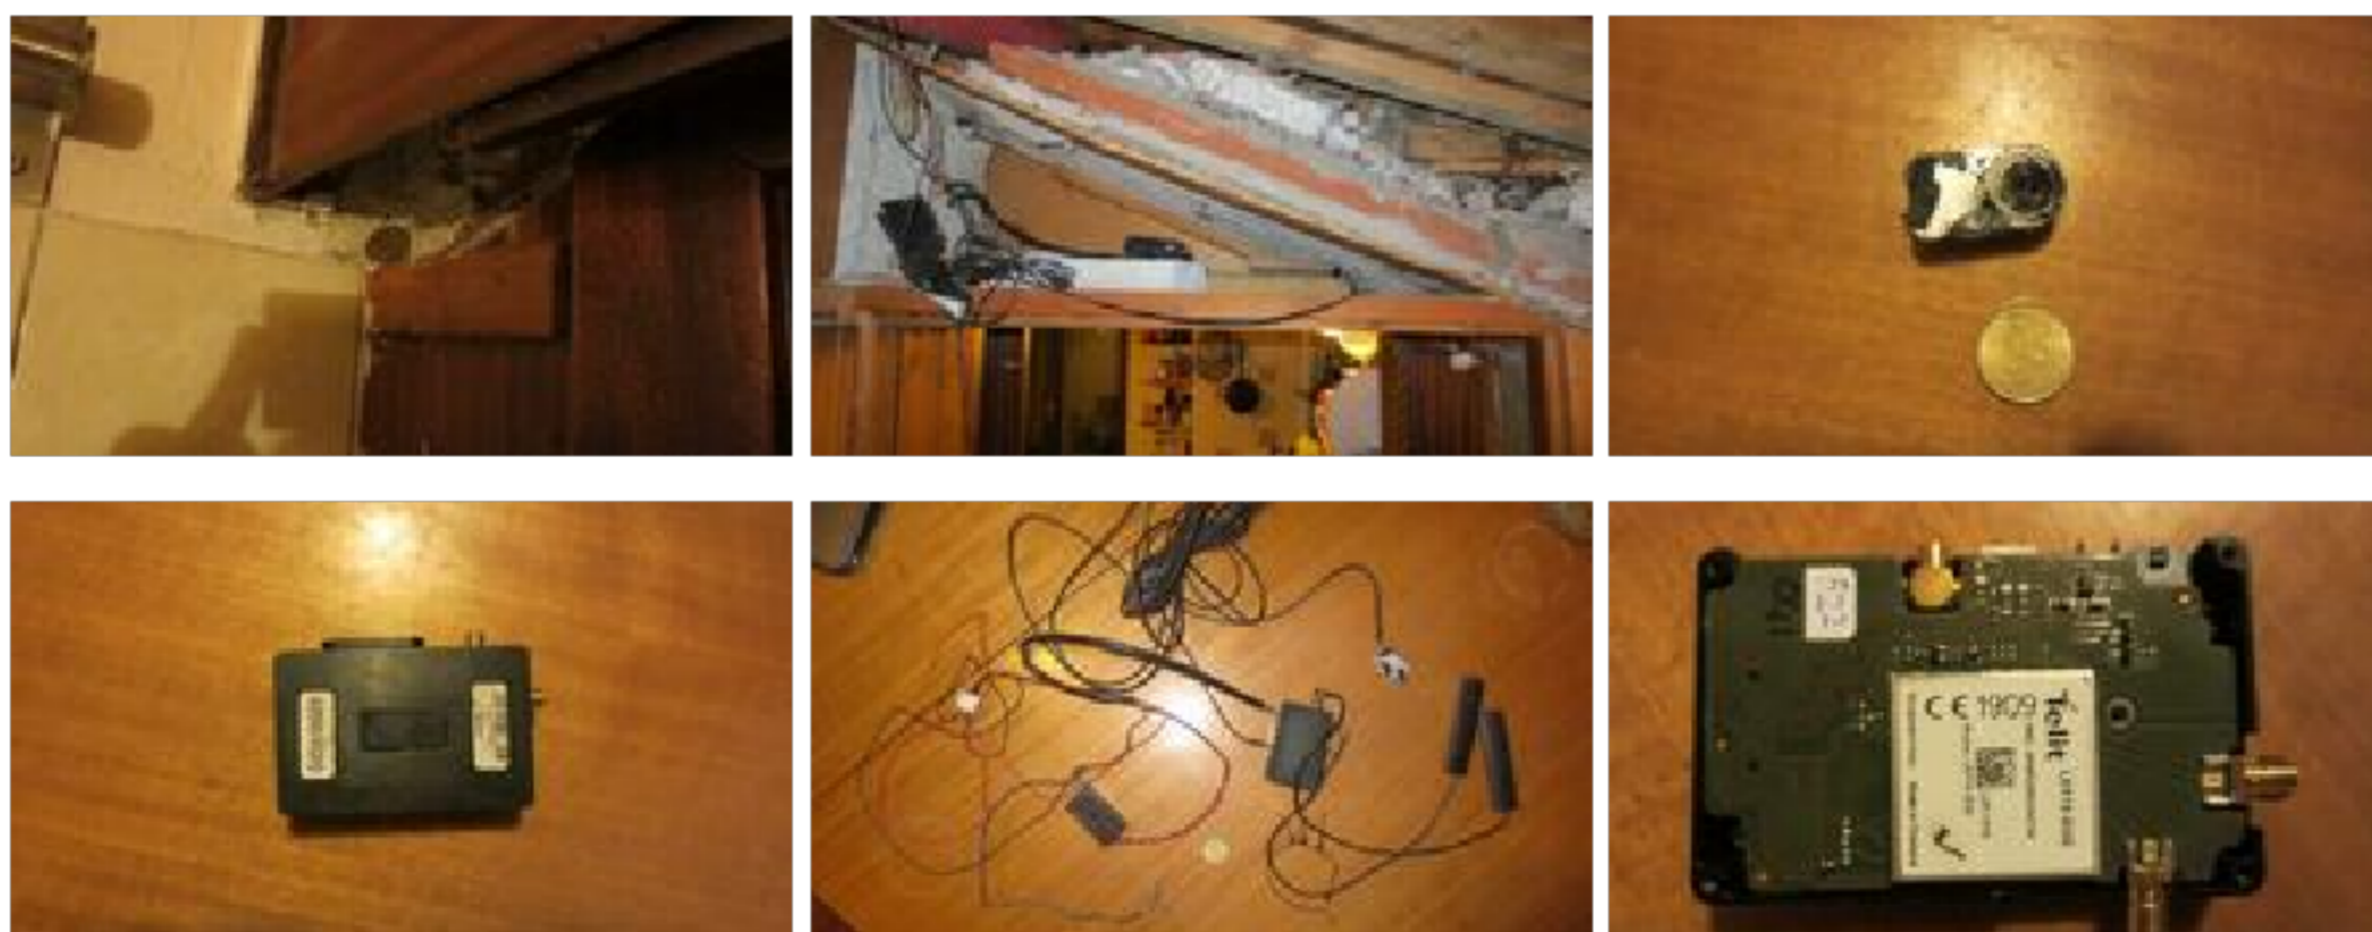
Une **micro-caméra** est retrouvée dans une maison. Le dispositif est placé **dans la cuisine/salle à manger, dans un mur, couvert par du mortier**, laissant apparaître seulement le trou pour l'objectif de la caméra.

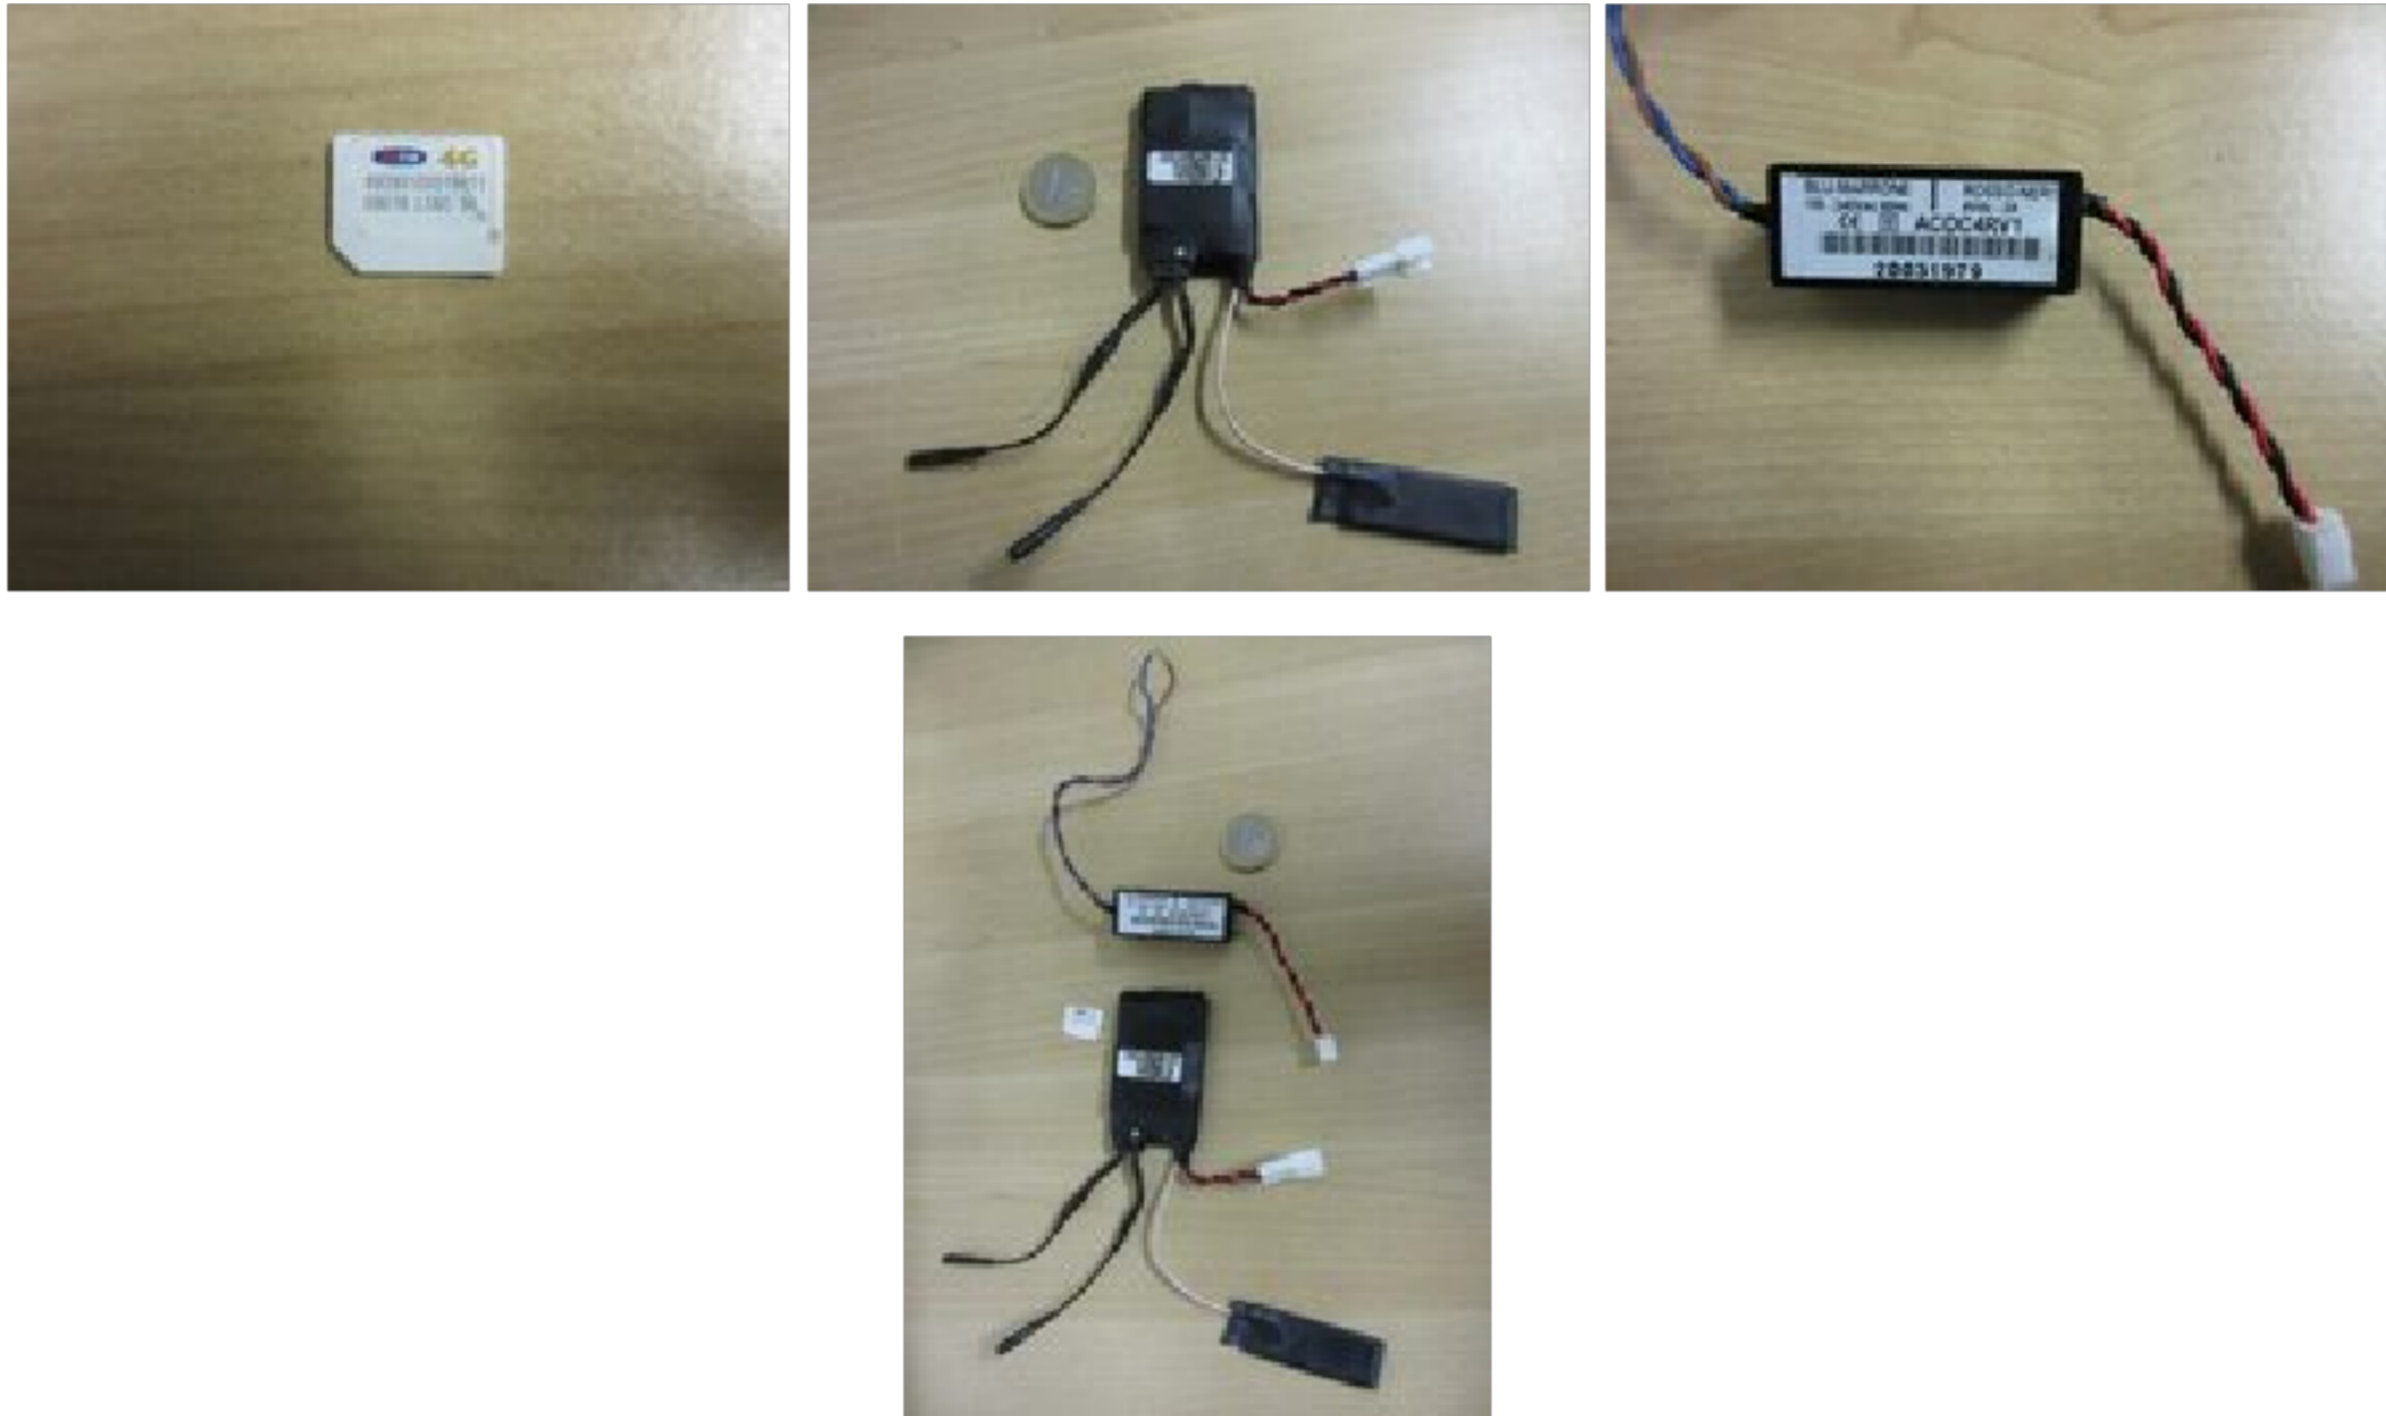
Deux micros sont retrouvés dans l'espace de documentation Il Tribolo. Ils sont cachés dans une prise électrique et dans la boîte de dérivation à côté.

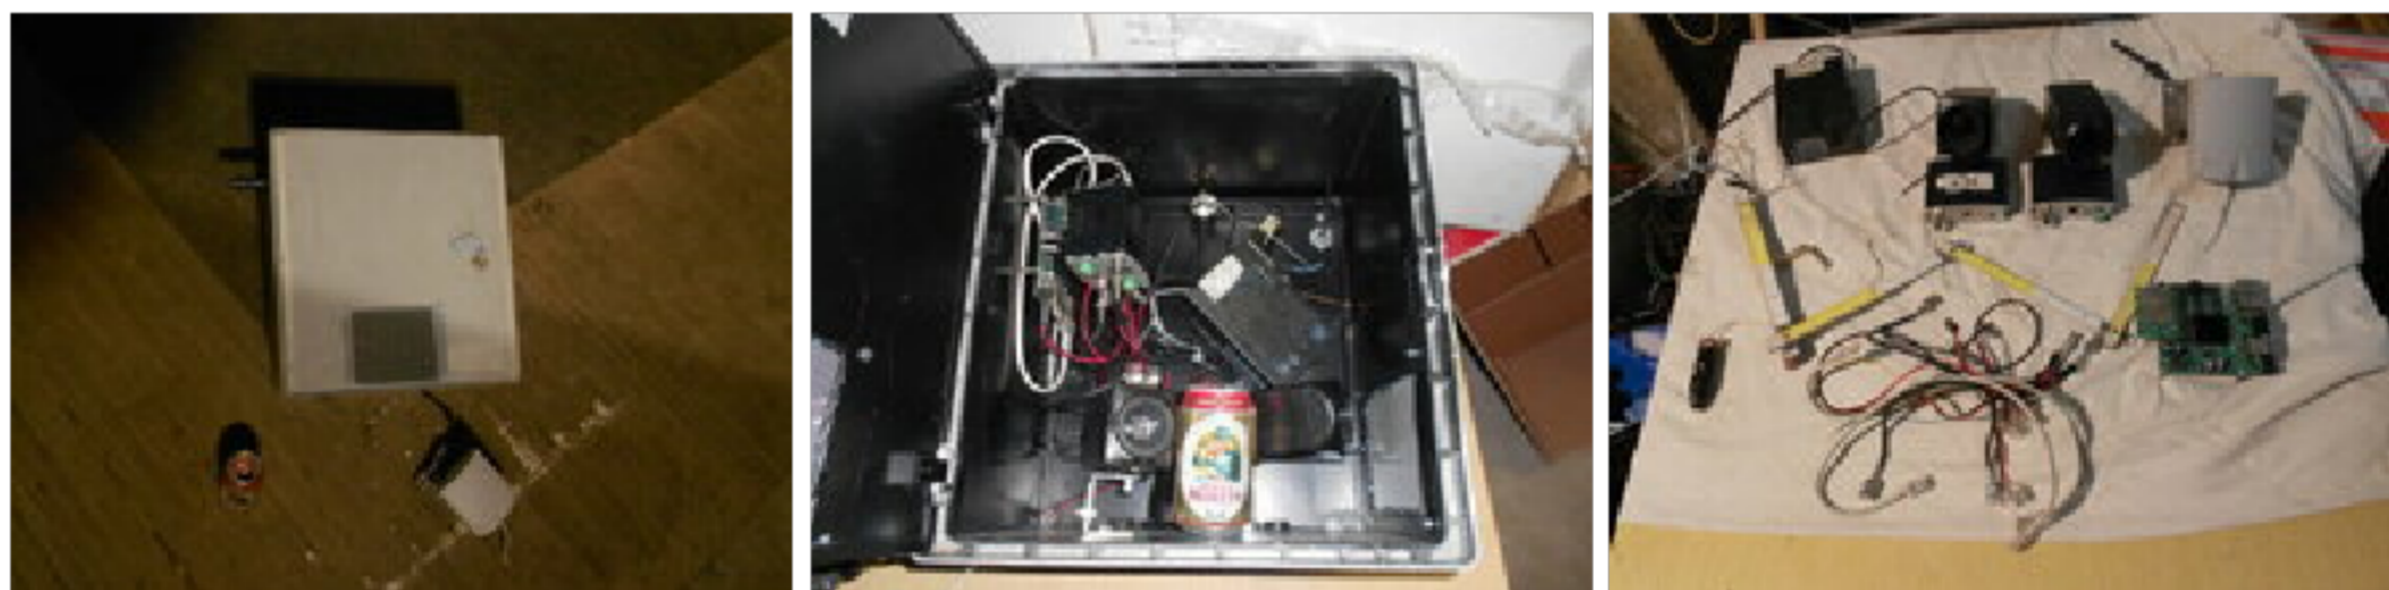
*Le nouveau boîtier, avec Pinocchio qui trône dessus*

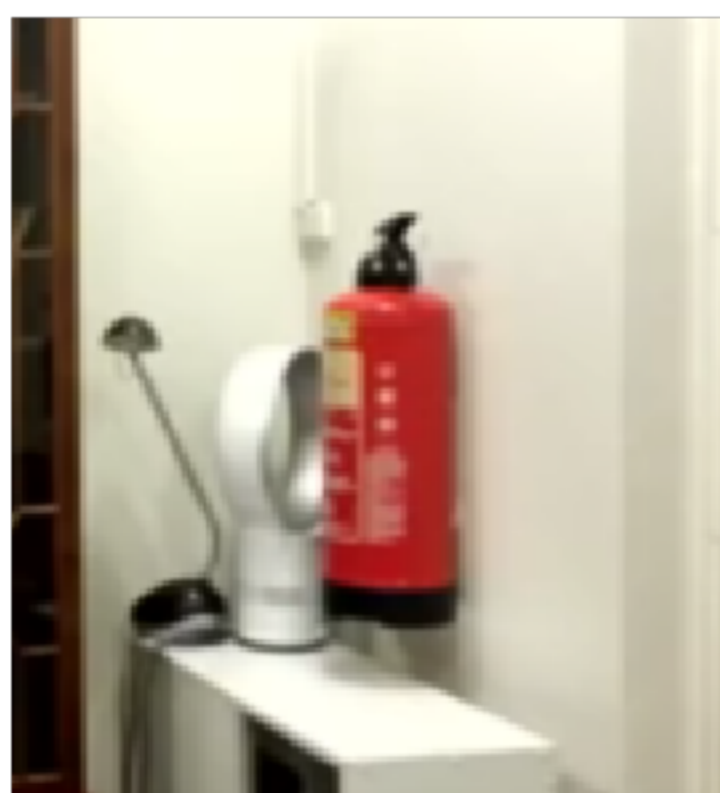
*L'extincteur où était caché un micro*

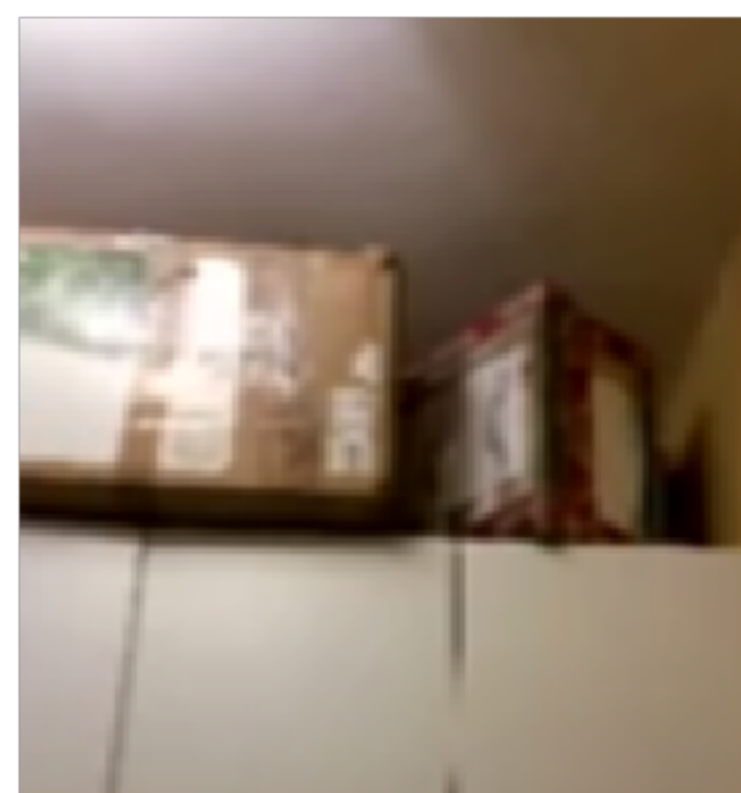
*L'armoire de rangement au-dessus de laquelle était caché un micro*
